TOLTECAS 166 TORRE E. RECIBO

REPORTE DE ESTADO FÍSICO
INTALACIÓN CCTV

REPORTE DE LOSTRABAJOS EFECTUADOS EN EL SISTEMA DE CCTV:

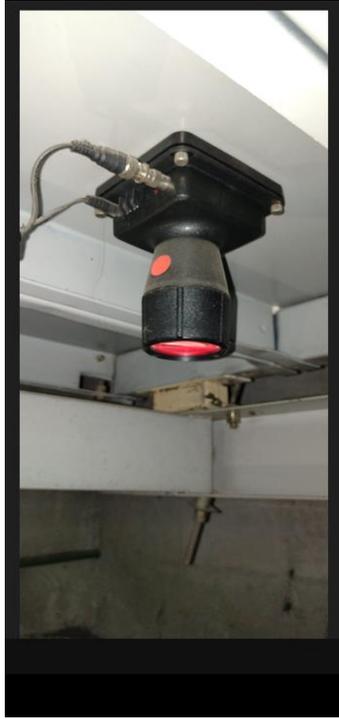
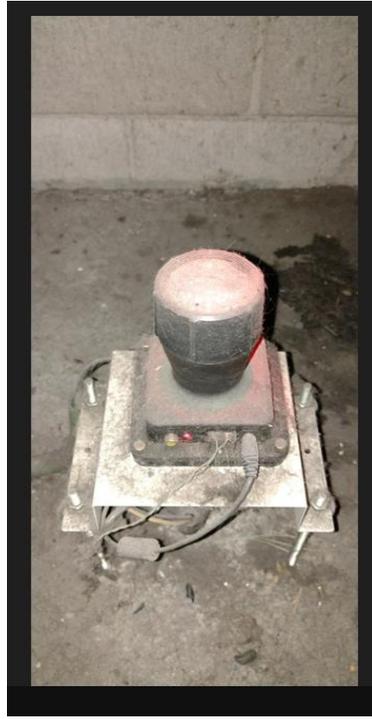
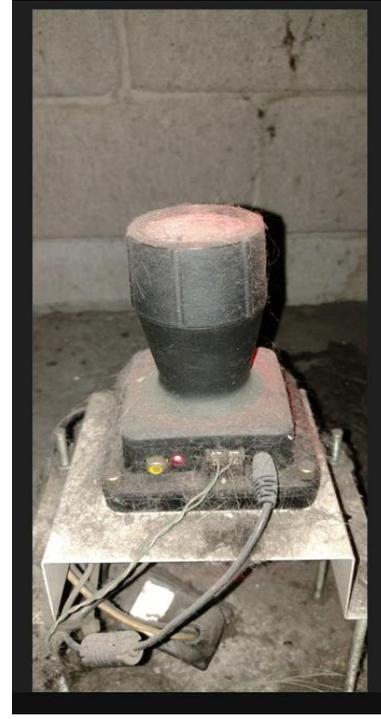
- 4º Al dar mantenimiento de las cámaras exteriores se detectó que el cable instalado no era el adecuado y los rayos UV ya lo deterioraron. Presenta grietas en forro exterior y el de los hilos (craquelado). Se requiere pronta sustitución por cable para intemperie, ya que con la lluvia hay riesgo de cortos circuitos y ponen en riesgo el grabador de 32 canales.

UTP CON DAÑO POR INTEMPERIE.

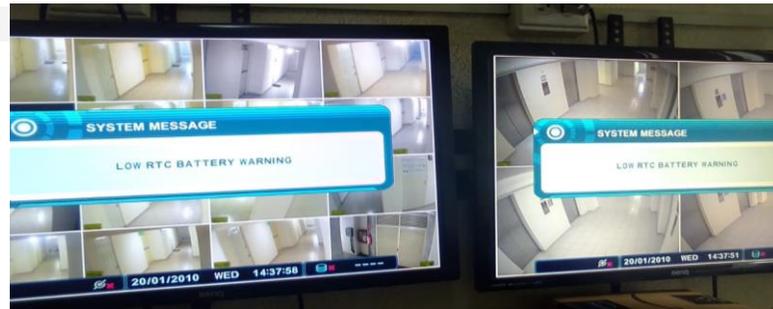
- 2º La tercer grabadora que aparentemente solo requería mantenimiento, presentaba daño en su interior y no hay refacciones para la sustitución y el modelo también descontinuado. Se reemplazó por un equipo de 32 canales mas 8 IP. Quedando integrados los 3 en la nube.

DVR'S CON DAÑO EN TARJETAS

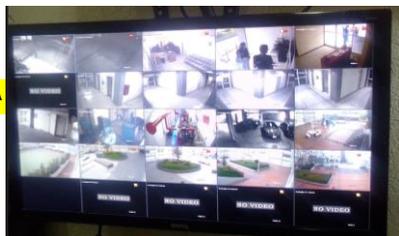
ELEVADOR DE GARGA

- 5º Respecto a las cámaras en los elevadores, se hace especial mención que no tenían mantenimiento en varios años y presentaban tapado con tierra en un 90%, su tecnología es a base de un rayo laser totalmente óptico. Falta por limpiar el laser del elevador de carga, el cual se realizará cuando se le de servicio al elevador. El sistema laser es muy antiguo y su vida útil ya será corta, por lo que se recomiendo en cuanto fallen sustituirlos por tecnología WIFI.
