DIRECCIÓN. Toltecas num.166, Col. Carola, Alcaldía Álvaro Obregón

ASUNTO. Reporte de los cables de tracción dañados del elevador B

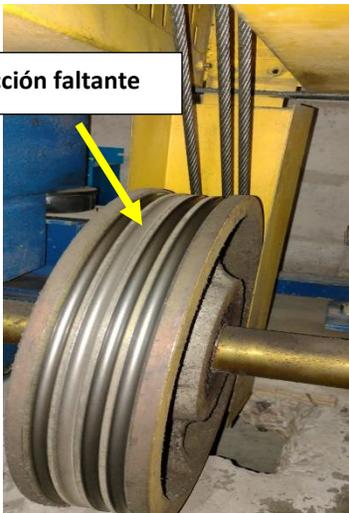
Desde el día que se realizó la primera inspección a los tres elevadores se detectó que uno de los elevadores estaba en funcionamiento con solo 3 cables de tracción, estos elevadores originalmente y por norma tienen que estar en funcionamiento con sus 4 cables de acero de tracción.

Cable de tracción faltante

Es por eso que es muy importante el cambio de cables de acero de tracción de su elevador para garantizar su seguridad y el mejor funcionamiento del elevador.

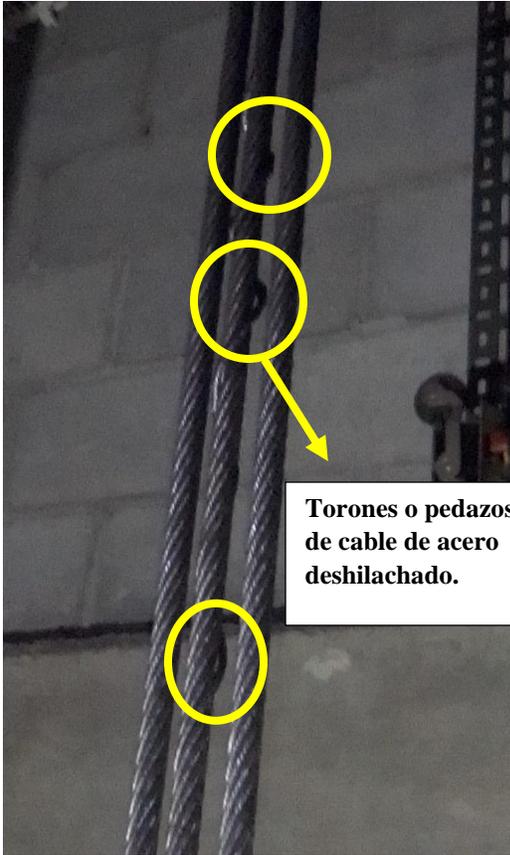
El día que se realizó el primer mantenimiento a los elevadores A y B por parte de nuestra empresa se detectó que al elevador B (al que le hace falta un cable de tracción) también se le detectó un cable de acero dañado (deshilachándose) y este cable al estar dañado o deshilachado al pasar por las poleas de la máquina y la polea que se encuentra encima de la cabina hace un ruido muy fuerte debido al daño que tiene el cable de acero. También en la parte del cuarto de máquinas en donde se encuentra la máquina, se encontraron pedazos del cable de acero y esto puede ocasionar que se dañen algunas otras piezas del elevador como el caso de las gargantas de las poleas y también puede ocasionar que el elevador se atore o amarre cuando está viajando.

**Torones o pedazos
de cable de acero
deshilachado.**

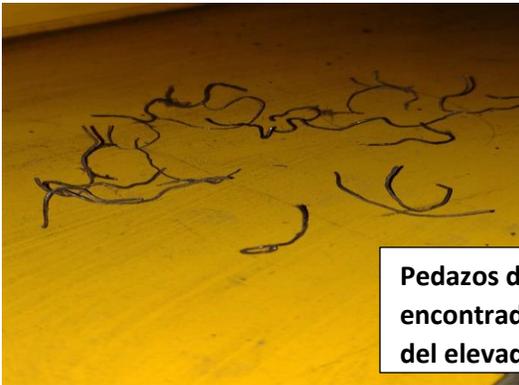
**Pedazos de cable de acero (cable roto)
encontrados en el cuarto de máquinas, debajo
del elevador B**
