CLIENTE: Condominio Toltecas#166, Col. Carola, Alcaldía Álvaro Obregón
ASUNTO: Reporte elevador C (carga)
ATENCIÓN: Comité de administración y vigilancia

Por medio de la presente le envío el reporte de la máquina del elevador que se está modernizando (elevador C).

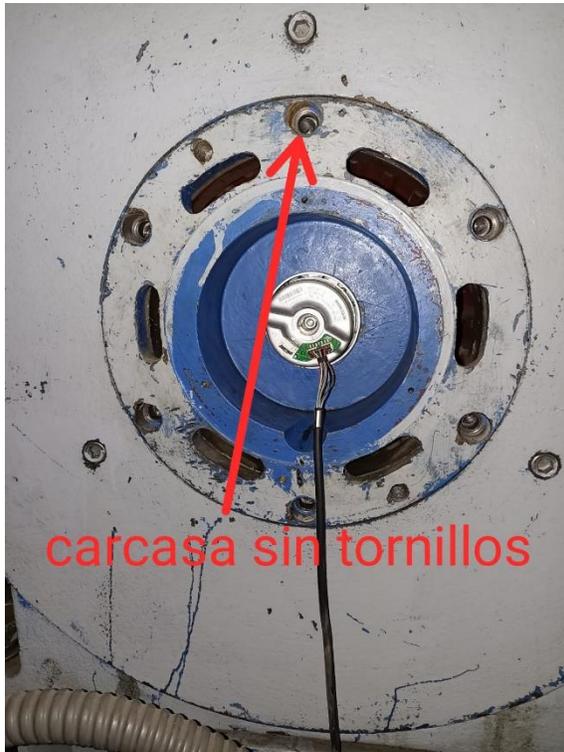
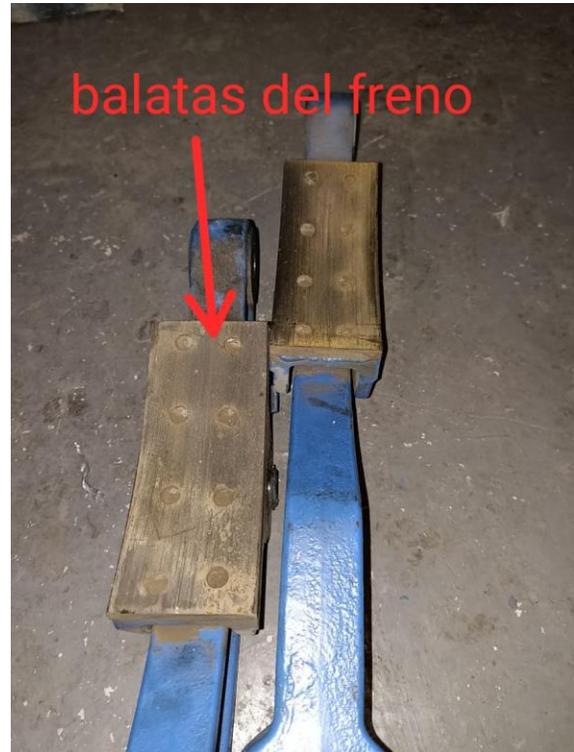
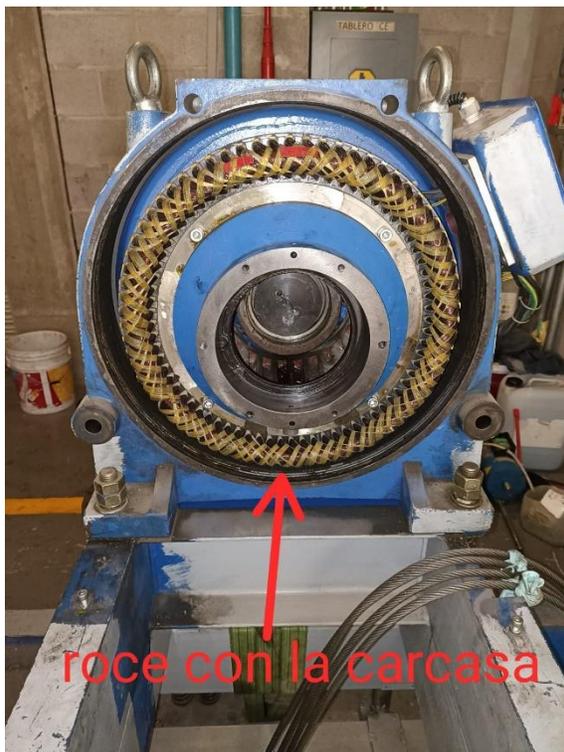
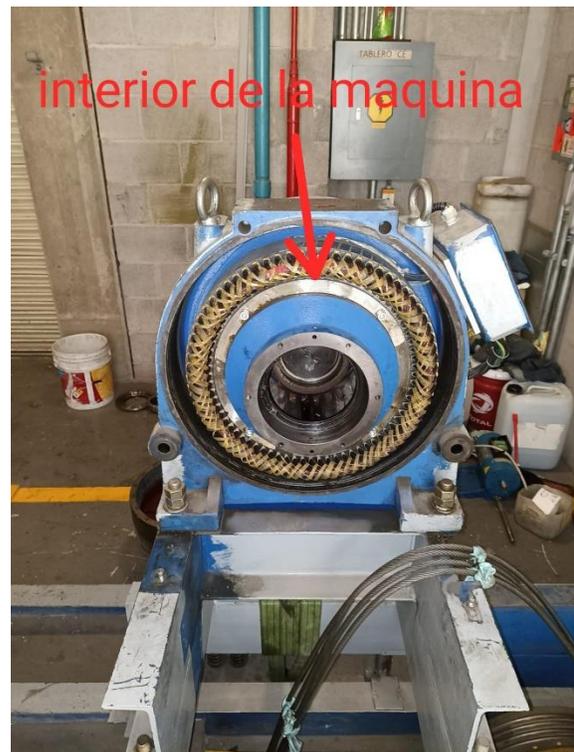
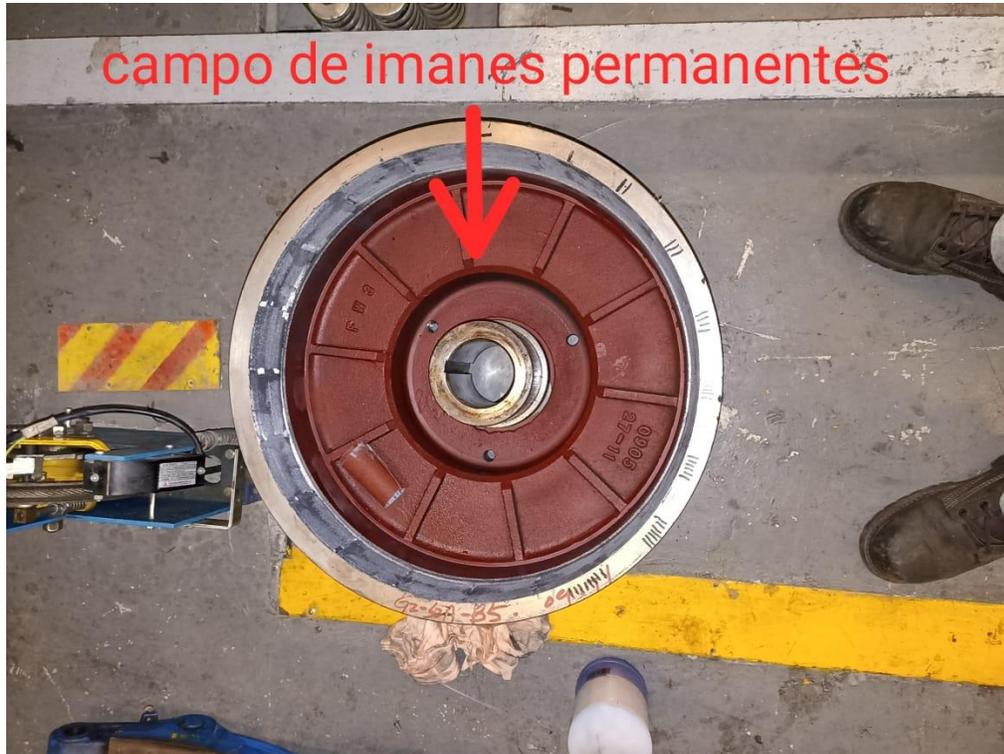
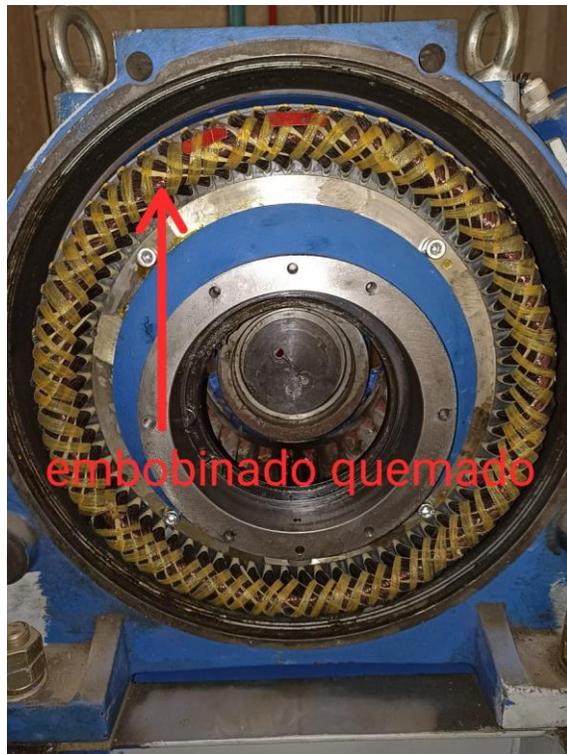
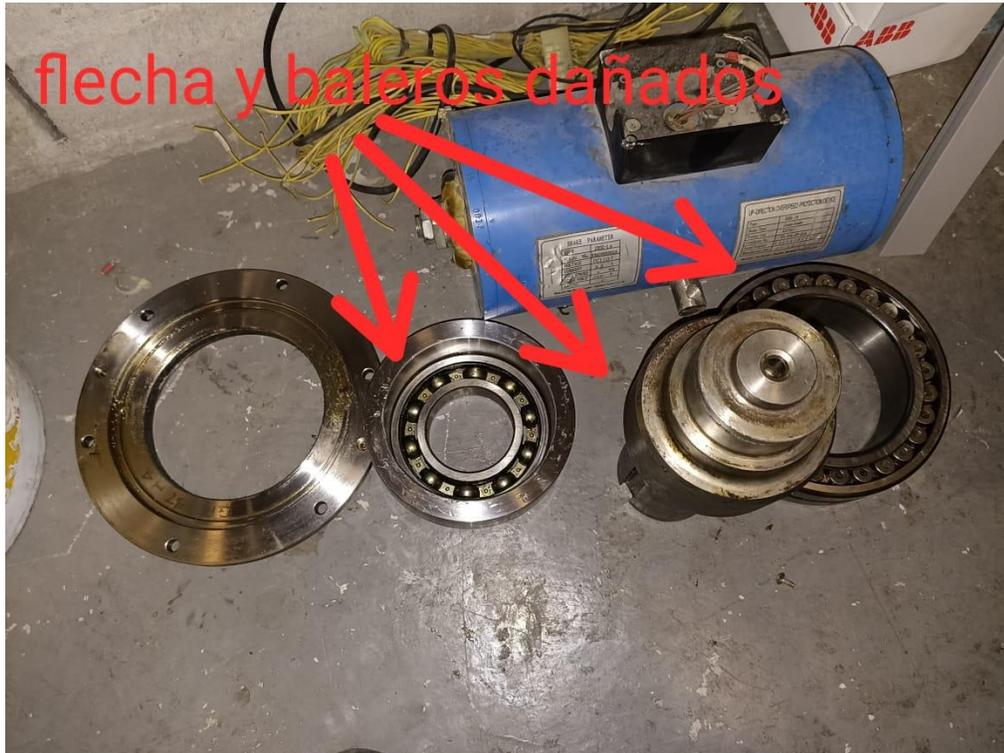
El día de ayer martes 11 de octubre estuvimos realizando pruebas con la máquina y el tablero nuevo del elevador C y observamos que la flecha de la máquina está girando desbalanceada y esto genera que la polea que carga los cables de tracción tenga el mismo desbalance al girar, también nos percatamos que por dentro de la máquina se escucha un roce al estar girando la polea, para saber y revisar qué problema tiene su máquina por dentro necesitábamos desmontarla y abrirla para revisar flecha y baleros pero antes de realizar estos trabajos se le informo a la licenciada Itzel y al comité de vigilancia quienes posteriormente de haberles informado subieron al cuarto de máquinas para que vieran lo que estaba pasando con su máquina del elevador C, estuvimos revisando la máquina y explicándole lo que podría estar dañado en el interior de la máquina y ellos al ver el problema ya con la explicación que les brindamos nos autorizaron el poder abrir la máquina para su revisión. Al darnos la autorización de abrir la máquina empezamos a realizar los trabajos y nos dimos cuenta de que la flecha se encuentra dañada y desbalanceada, también los baleros se encuentran dañados pero lo que está más dañado es la máquina que perdió su trabajo de imantación, esto es que ya no tienen fuerza los imanes para hacer el trabajo de girar la polea (los imanes ya perdieron la fuerza).

También nos percatamos que debido al problema de la flecha y de los baleros la máquina estuvo rozando con la carcasa y también encontramos que el embobinado estaba un poco quemado como si hubieran estado forzando la máquina a que trabajara con diferentes frecuencias. Antes de abrir la máquina nos dimos cuenta de que ya no tenía los tornillos de la parte de atrás de la carcasa, esa máquina ya la habían abierto o intentado abrir anteriormente.

Esta máquina es moderna en funcionamiento, pero el modelo ya no lo hay por que es modelo viejo y por eso ya es imposible conseguir el campo de imanes y lo que se requiere para poner en funcionamiento su elevador es realizar el cambio de la máquina completa (máquina nueva) porque nosotros ya teníamos que entregar funcionando su elevador esta semana, pero por el problema que detectamos en la máquina no será posible hasta que nos autoricen y confirmen el cambio de la máquina.
