ELEVADORES

ELEVADOR C

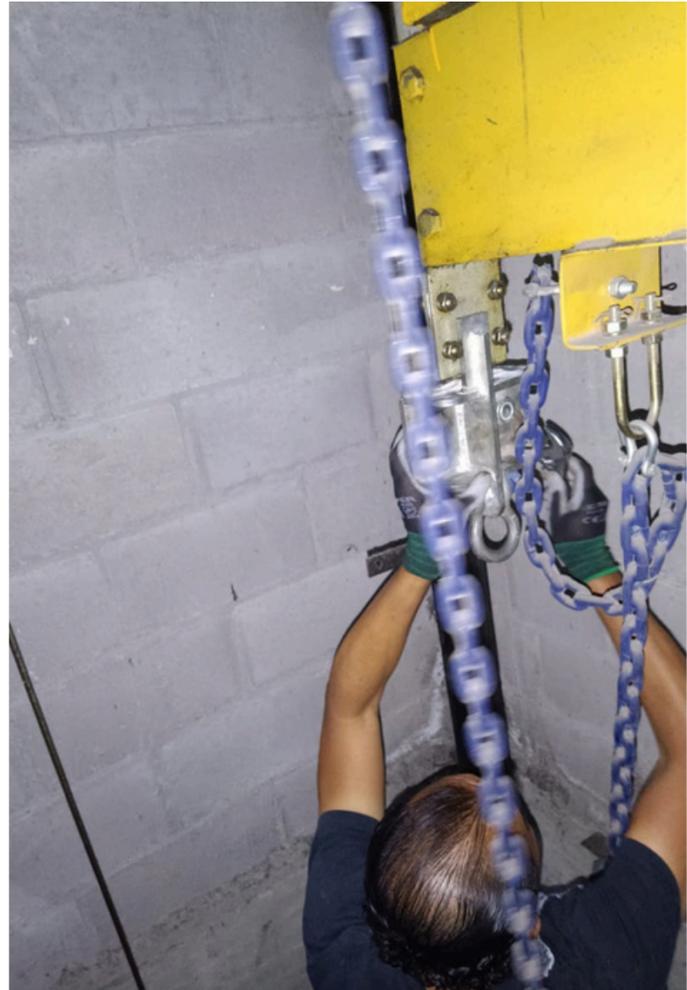
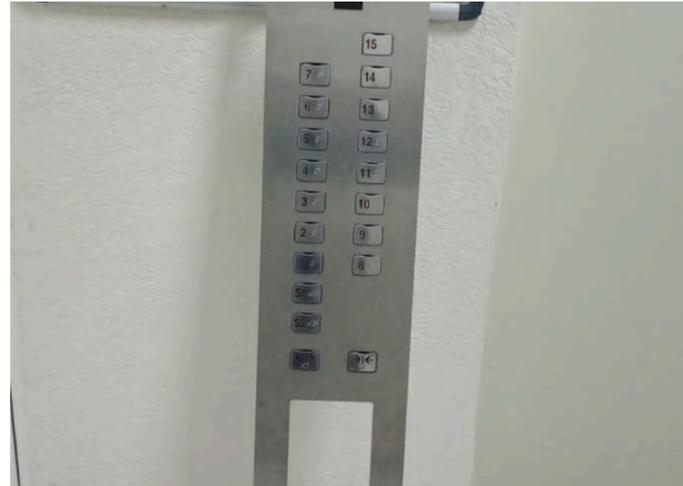
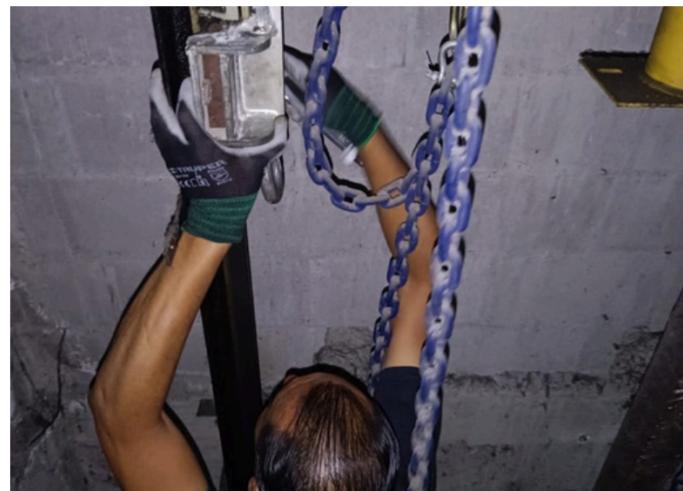
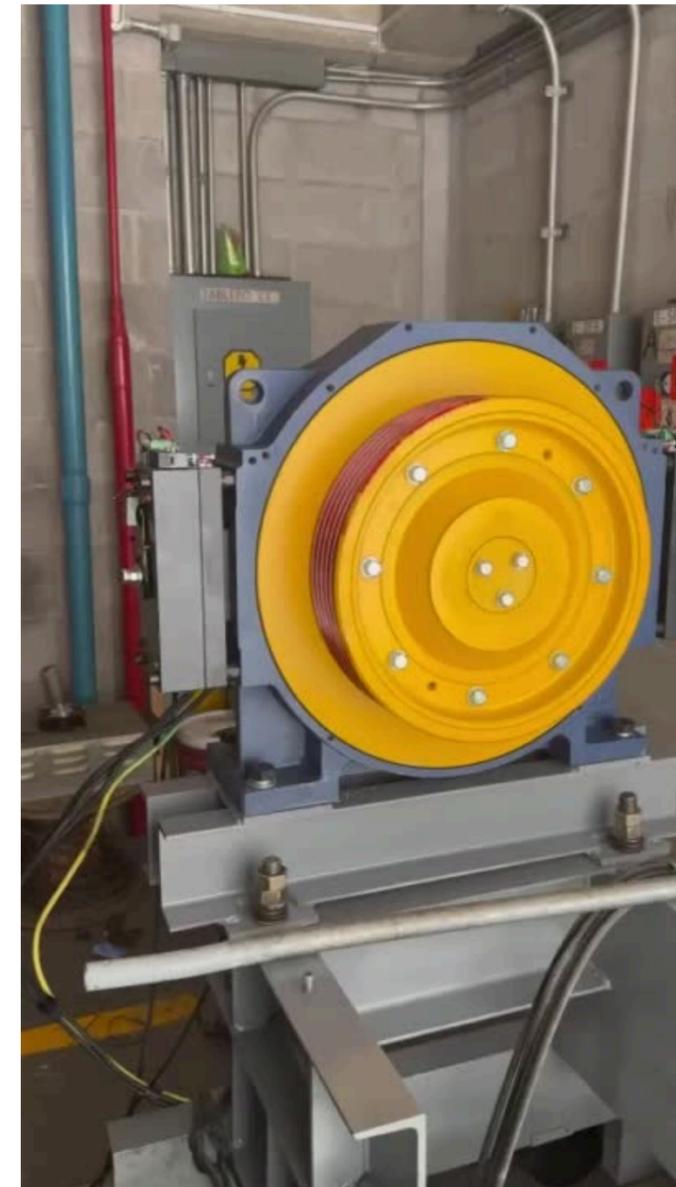
ELEVADOR C

- Elevador fuera de servicio
- Variador de las puertas desmontado conectores y cables sueltos
- En el tablero de control lineas de voltaje desconectados cables sin aislar cortados
- Interruptor del mando de evacuación y conexiones puenteadas
- Encoder desconectado cables sueltos y desconectados del magneto
- Falta de micros seguridades
- Sin piezas internas en la máquina desmantelado

- Modernización
- Adquisición de la máquina nueva
- Cambio de Cables
- Coloco Control de acceso

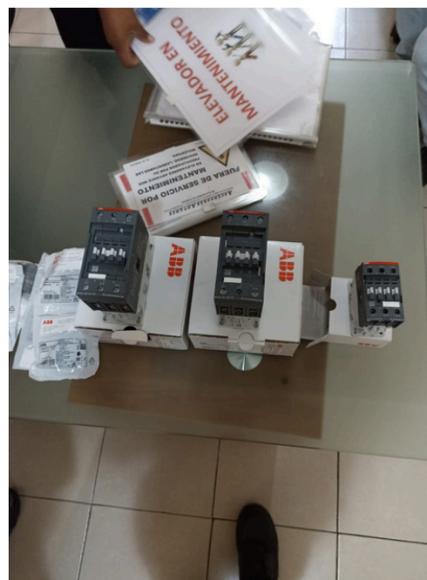
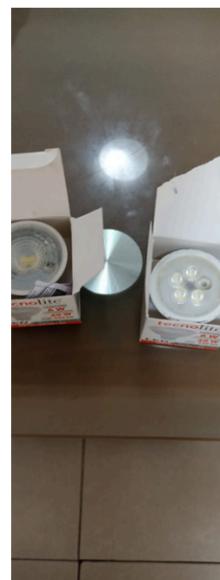
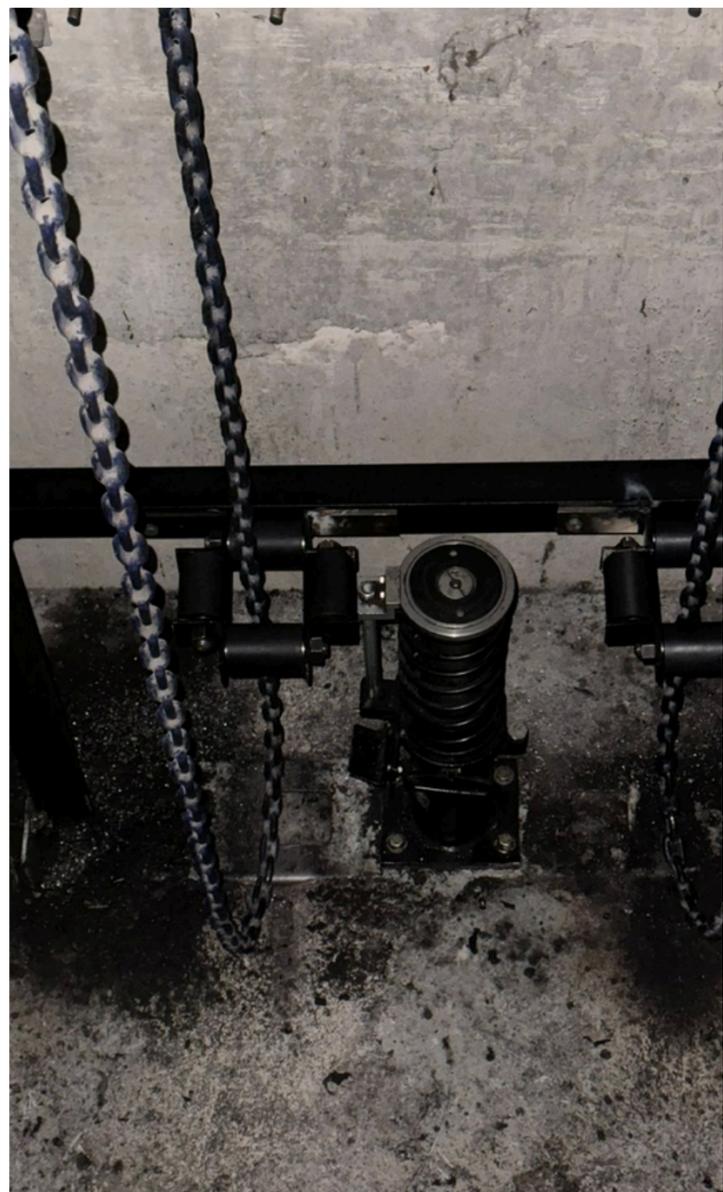
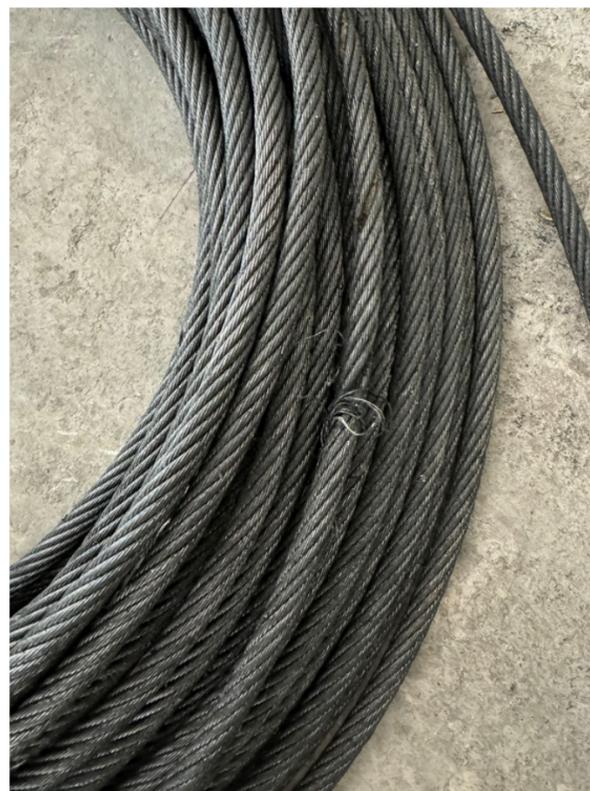
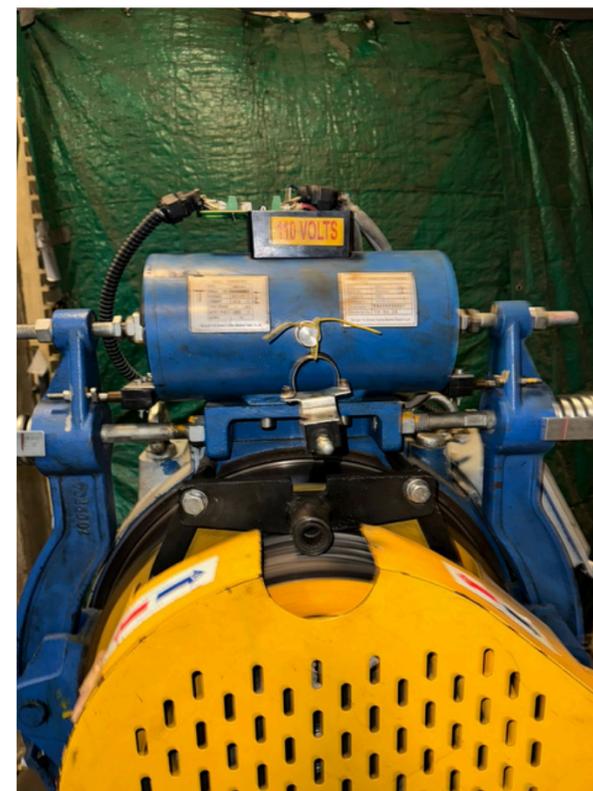
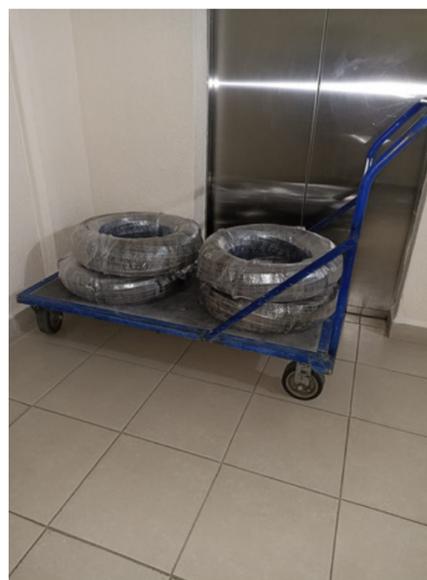
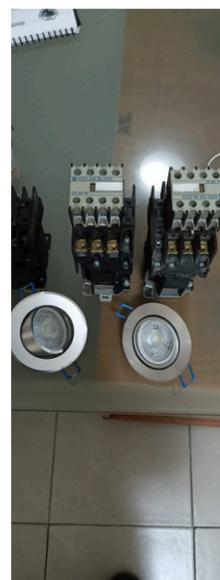
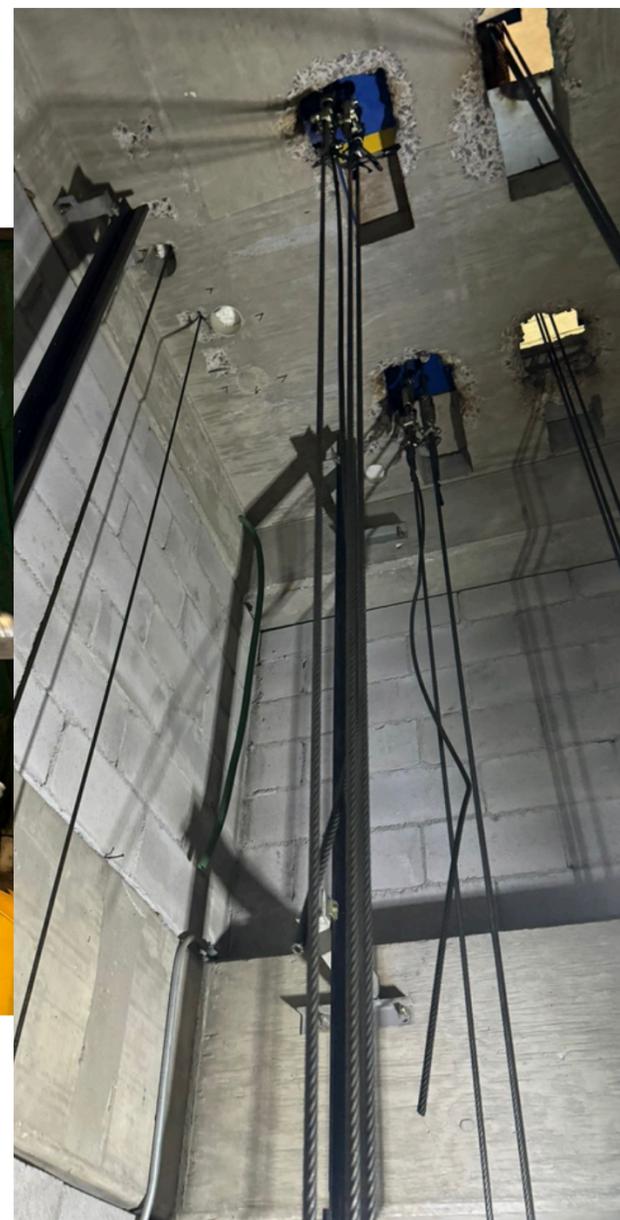
ELEVADOR A

JUNIO 2022
-CONTACTOS DE PUERTAS DAÑADOS Y PUENTEADOS
-CADENA PEGA CON TOLVA
-DAÑADOS CONTACTORES DE FRENO Y ARRANQUE
-ERRORES EN EL ENCODER
-CABLES FLOJOS Y PESA CAÍDA
-CABLES EN MAL ESTADO (DESAGASTE)

-La máquina tiene una pequeña inclinación y esto hace que los cables en las gargantas se carguen más de un lado y que tenga más tracción excesiva de ese mismo lado, en este caso por la inclinación que tiene muy pequeña la máquina la fricción de ese mismo lado empieza a generar desgaste en los cables hasta que los llega a romper.

- También se detectaron que los resortes de las anclas ya perdieron su muelleo o su brio y al estar un resorte más tenso que el otro provoca que los cables no estén cargando o trabajando parejos o que haya unos cables tensos y otros flojos.

- Se revisó la polea de tracción principal notando cierto desgaste en todas sus gargantas y encontrando en las gargantas residuos de rebaba de metal generado por el desgaste de la polea.

- 1- Se debe de realizar la alineación de la bancada y la máquina para mejorar la caída de los cables hacia las demás poleas.
- 2 - Se debe de realizar el cambio de la polea principal de tracción porque ya tiene desgaste y tiene filos en las gargantas
- 3 – Hay que realizar el cambio de los cables de tracción porque se está cambiando la polea principal y mi recomendación de calidad de cables es un cable de nacionalidad alemana
- 4 – Se requiere cambiar todos los resortes y anclas de fijación de todos los cables de tracción.

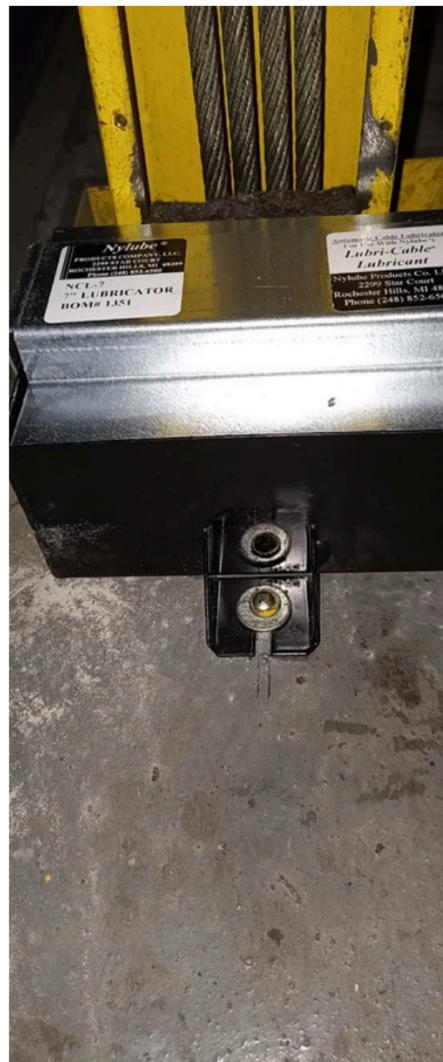
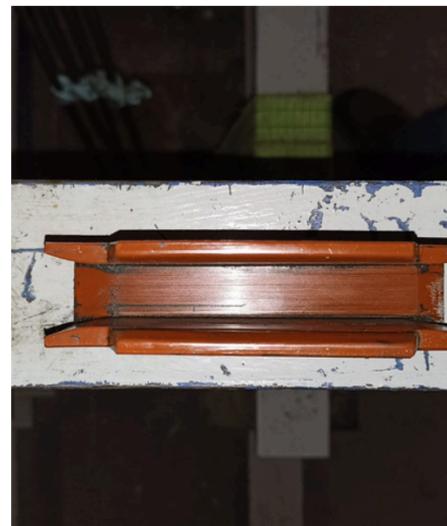
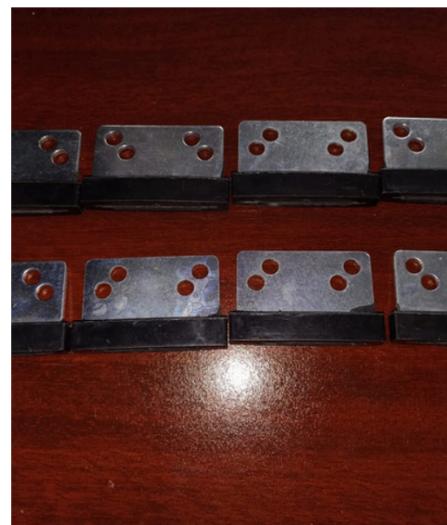
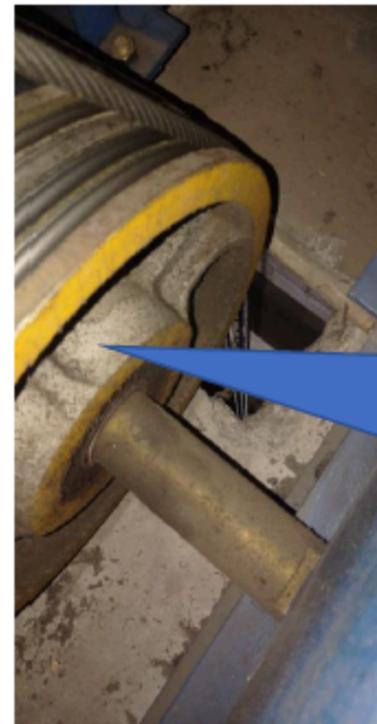
ELEVADOR B

- CONTACTOS DE PUERTAS DAÑADOS Y PUENTEADOS
- CADENA PEGA CON TOLVA
- DAÑADOS CONTACTORES DE FRENO Y ARRANQUE
- ERRORES EN EL ENCODER
- CABLES FLOJOS Y PESA CAÍDA
- OPERABA CON TRES CABLES DOS DE ELLOS EN MAL ESTADO

- La máquina tiene una pequeña inclinación y esto hace que los cables en las gargantas se carguen más de un lado y que tenga más tracción excesiva de ese mismo lado, en este caso por la inclinación que tiene muy pequeña la máquina la fricción de ese mismo lado empieza a generar desgaste en los cables hasta que los llega a romper.

- También se detectaron que los resortes de las anclas ya perdieron su muelleo o su brio y al estar un resorte más tenso que el otro provoca que los cables no estén cargando o trabajando parejos o que haya unos cables tensos y otros flojos.

- Se revisó la polea de tracción principal notando cierto desgaste en todas sus gargantas y encontrando en las gargantas residuos de rebaba de metal generado por el desgaste de la polea.

- 1- Se debe de realizar la alineación de la bancada y la máquina para mejorar la caída de los cables hacia las demás poleas.
- 2 - Se debe de realizar el cambio de la polea principal de tracción porque ya tiene desgaste y tiene filos en las gargantas
- 3 – Hay que realizar el cambio de los cables de tracción porque se está cambiando la polea principal y mi recomendación de calidad de cables es un cable de nacionalidad alemana
- 4 – Se requiere cambiar todos los resortes y anclas de fijación de todos los cables de tracción.

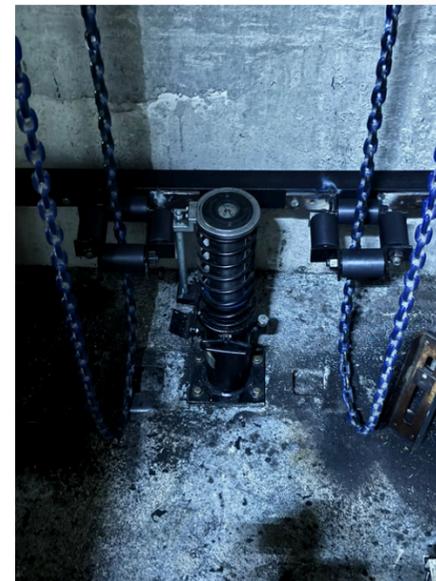
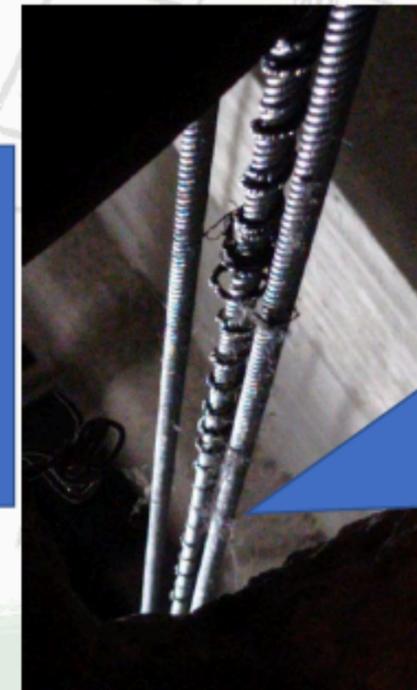
ELEVADOR B, funcionando con 3 cables tensores
El experto nos menciona que ningún elevador por normativa deberá funcionar con 3 cables

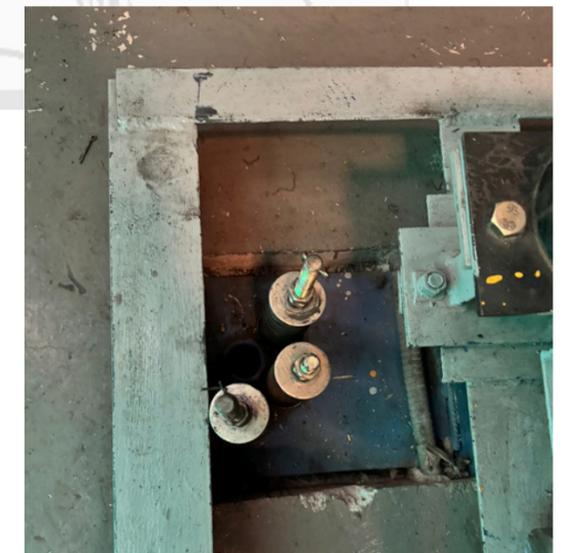
El experto Señala: Se encuentran elevador B con 3 cables y con un desgaste importante, uno de ellos a punto de reventarse, corriendo el riesgo de tener una caída de por lo menos 2 metros antes de que se active el freno
