INFORME DE LA ADMINISTRACIÓN y TOMA DE DECISIONES JUNIO 2024

ADMINISTRADOR LIC ULISES GÓMEZ

INFORME DE LA ADMINISTRACIÓN

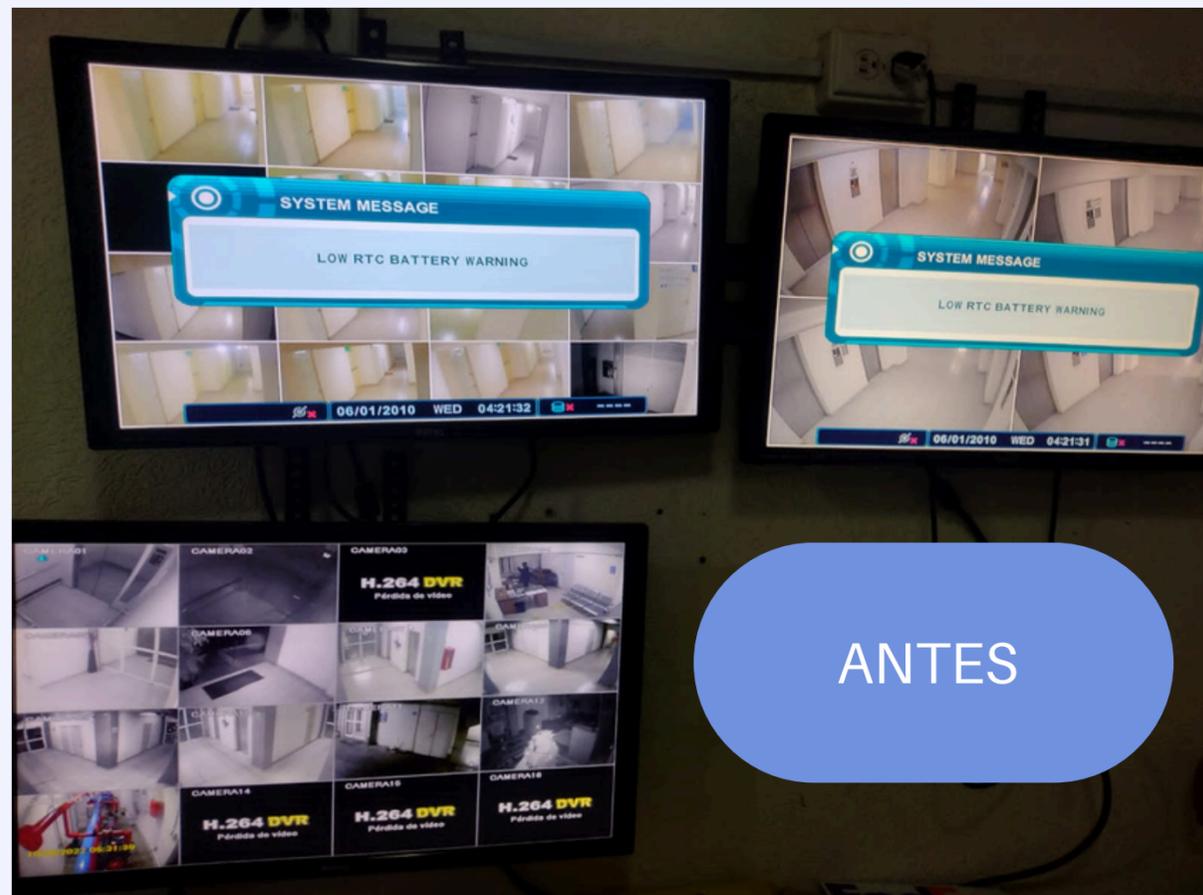
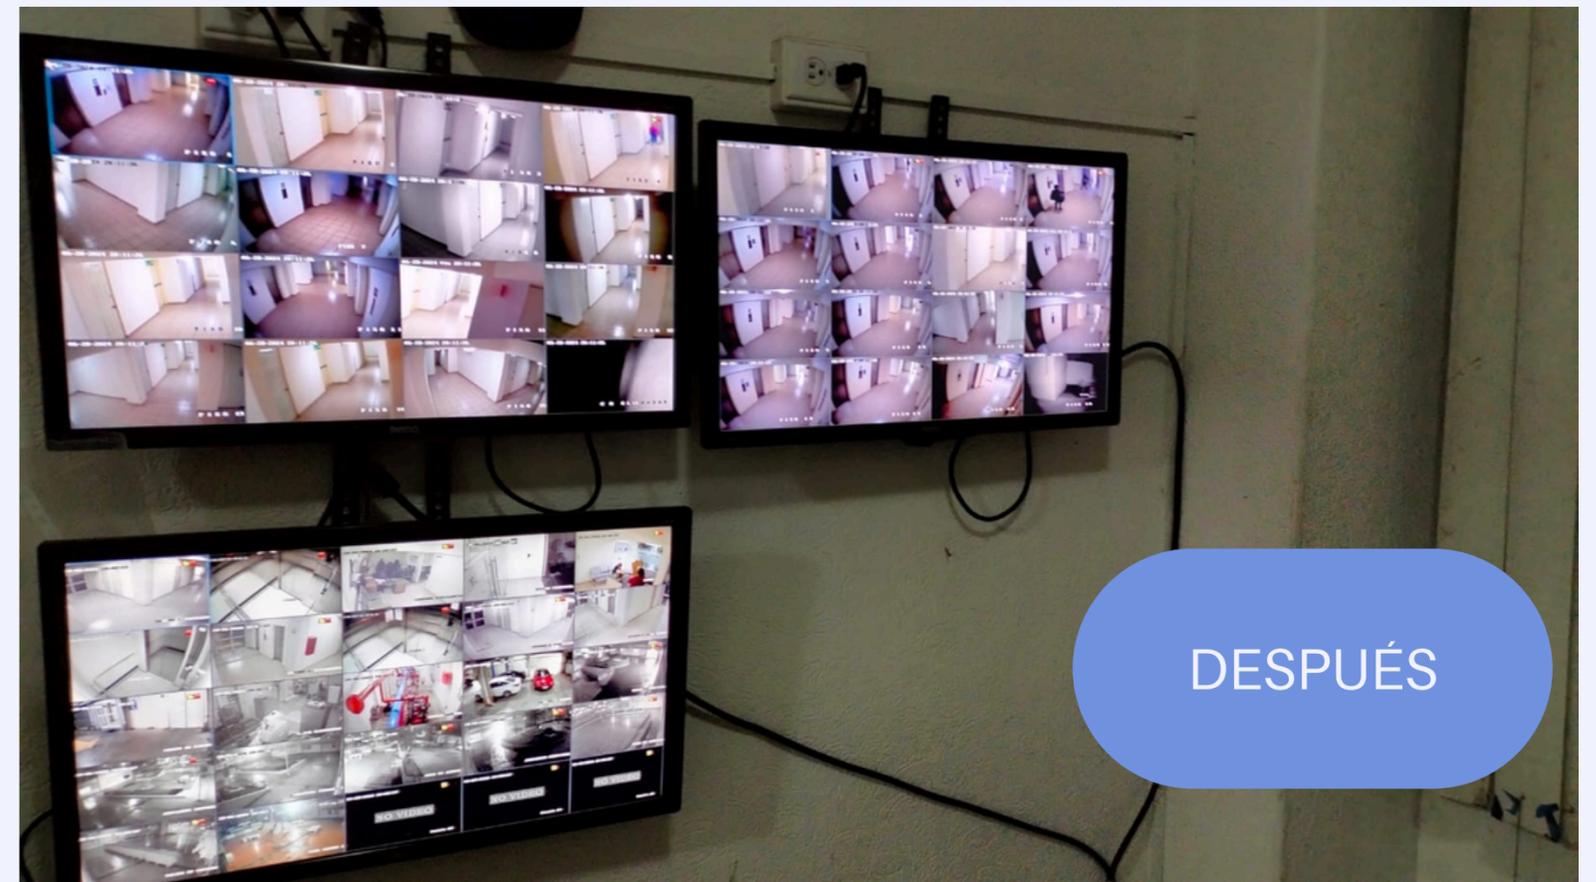
Se lleva a cabo la migración de cámaras de vigilancia de áreas comunes, que se encontraban en Administración al centro de monitoreo ubicado en el área de control de Vigilancia, ajuste de visibilidad por piso, mantenimiento en general, rotulado digital por piso para agilizar la visión de los pisos.

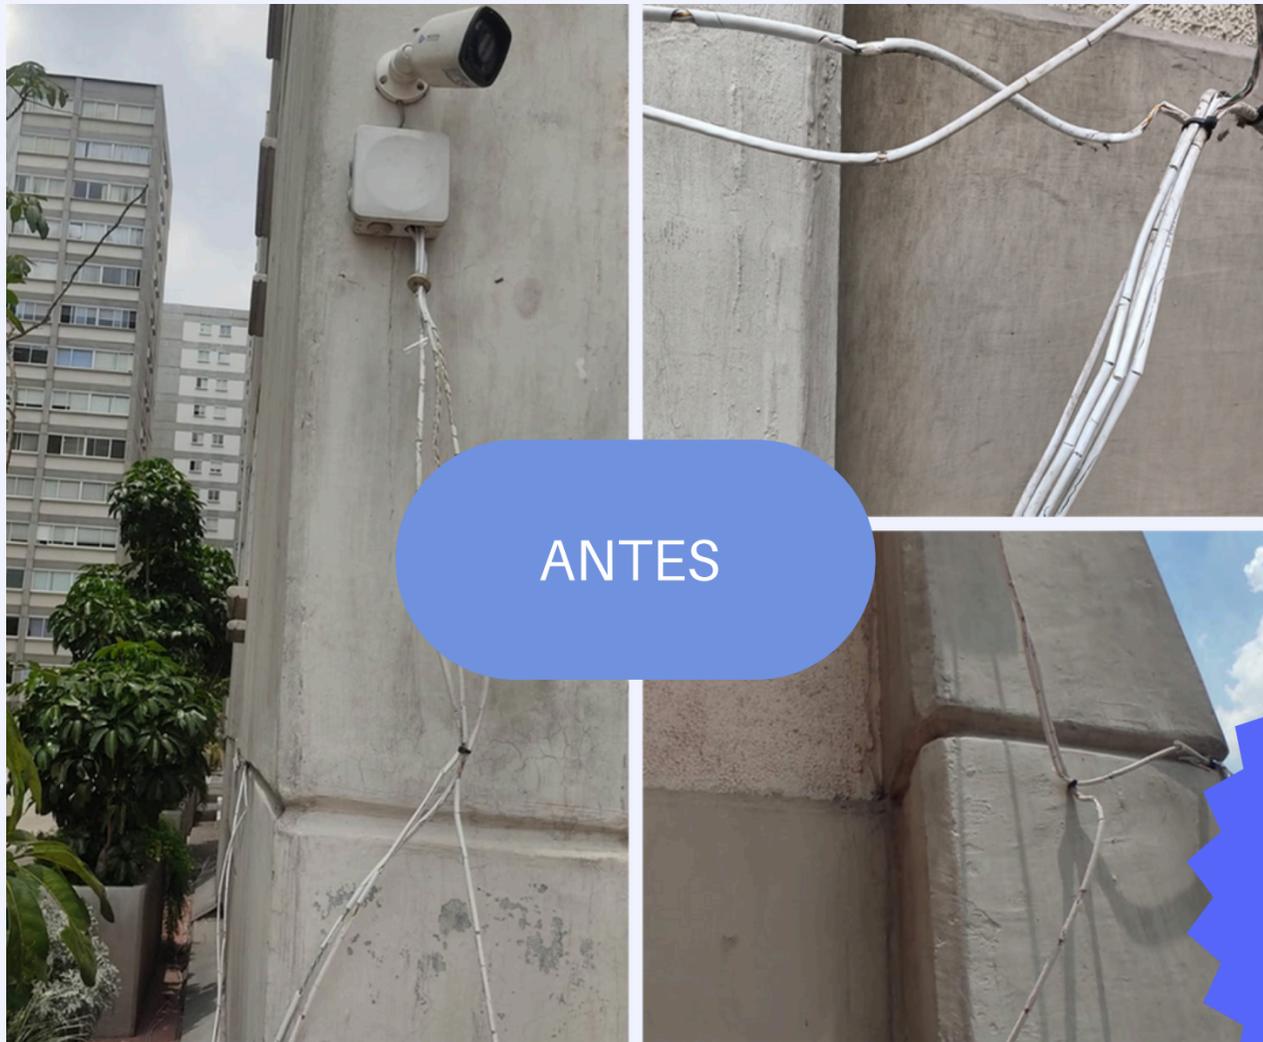
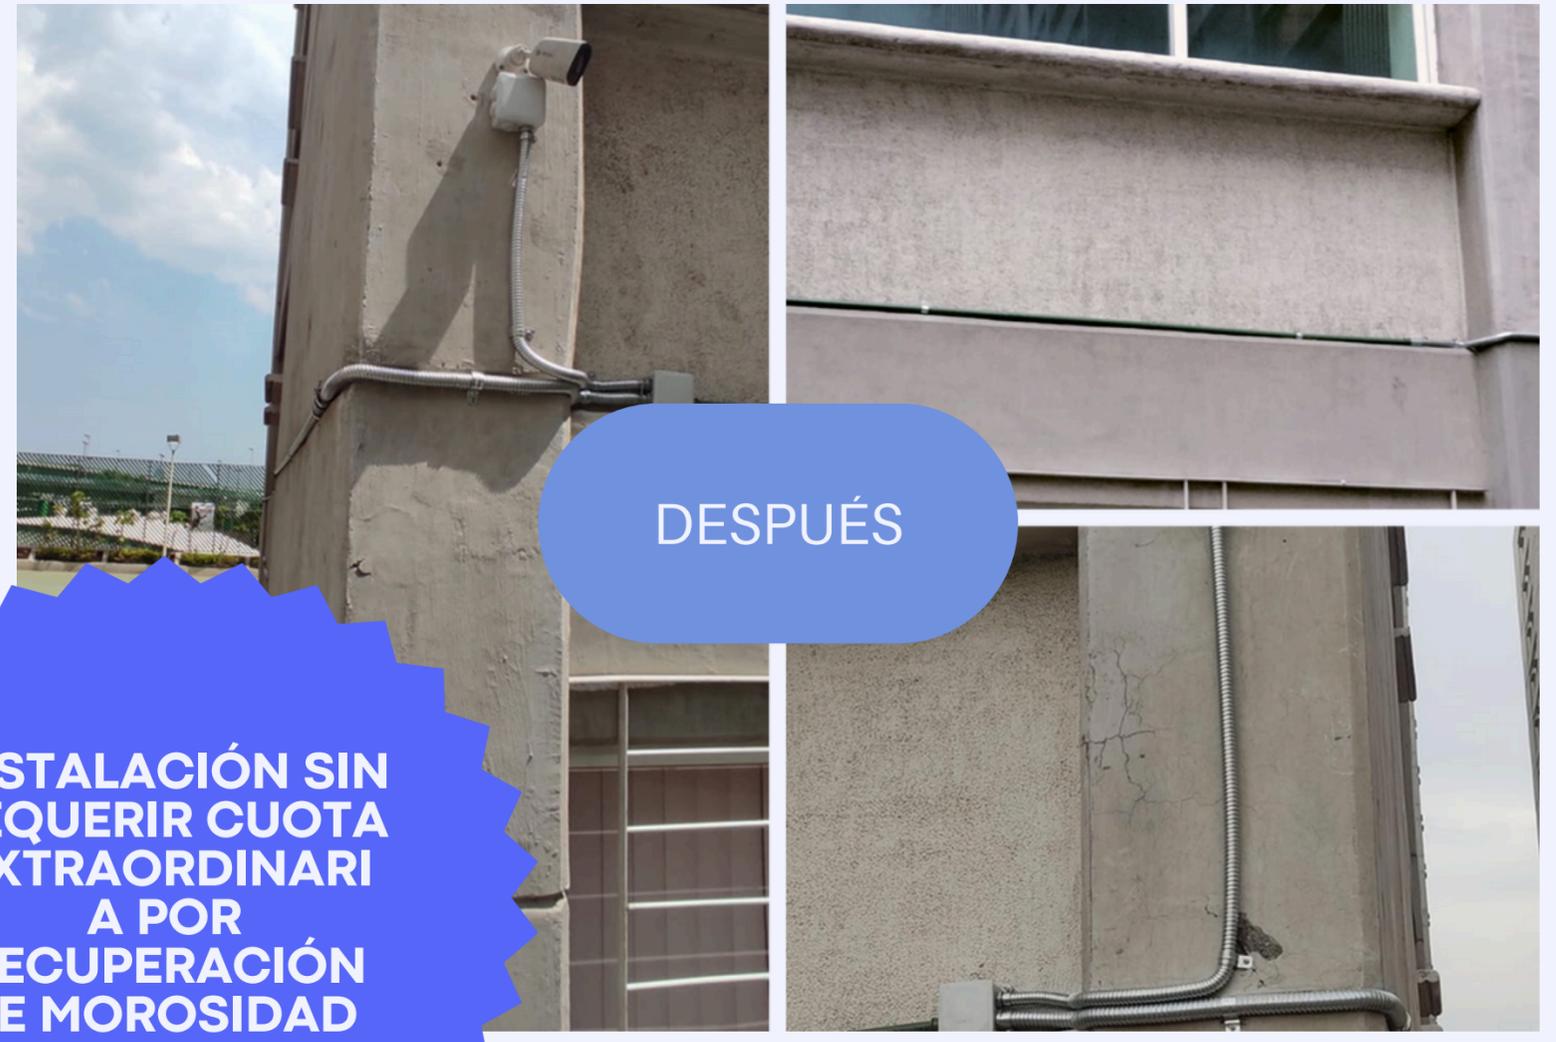
Al exterior de la torre E, se tenía cable interior, lo que estaba generando corto ya que el cable al no ser el adecuado se partió y al estar expuesto, se convertía en una situación de riesgo para las camaras

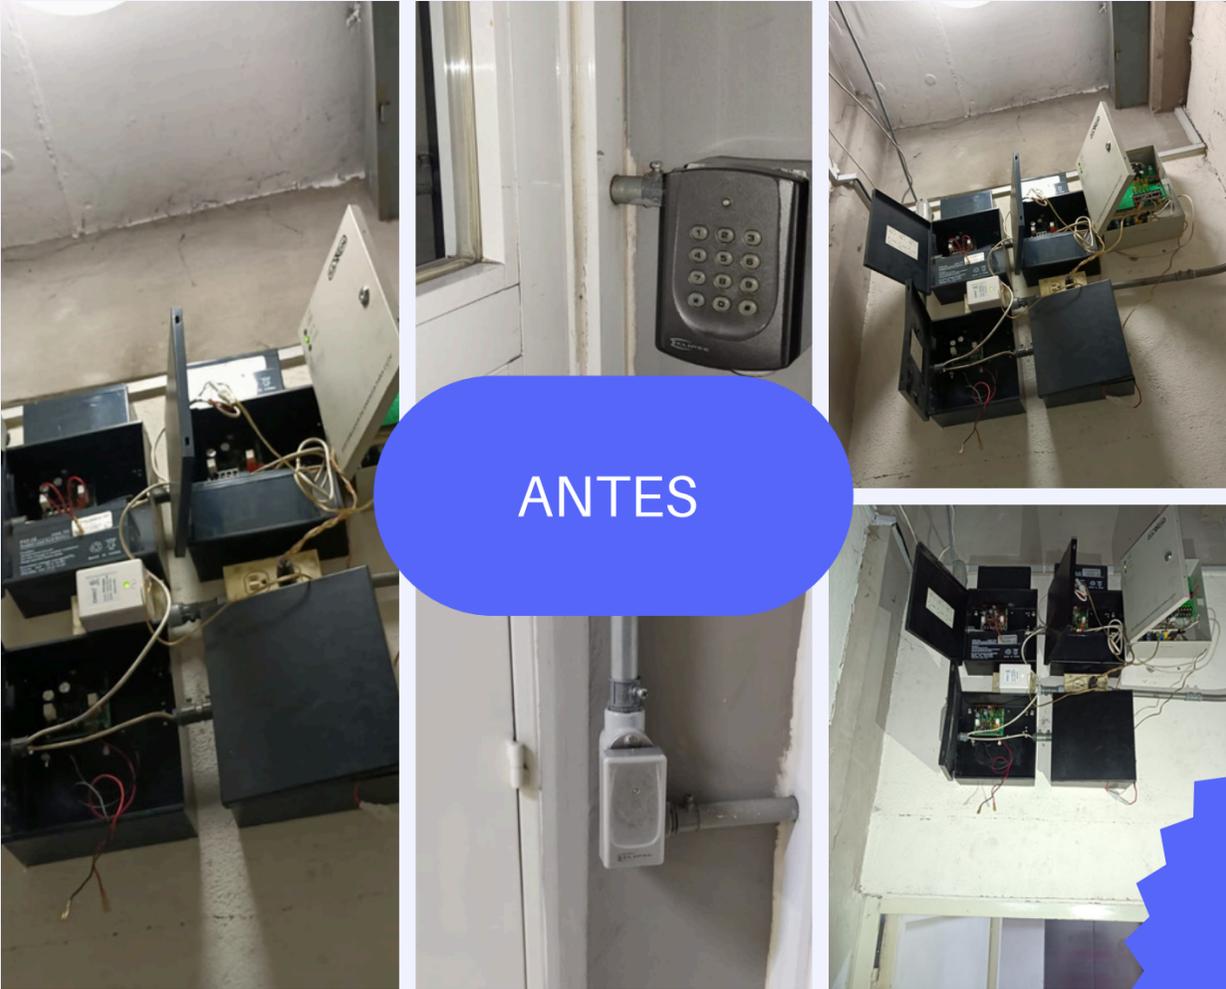
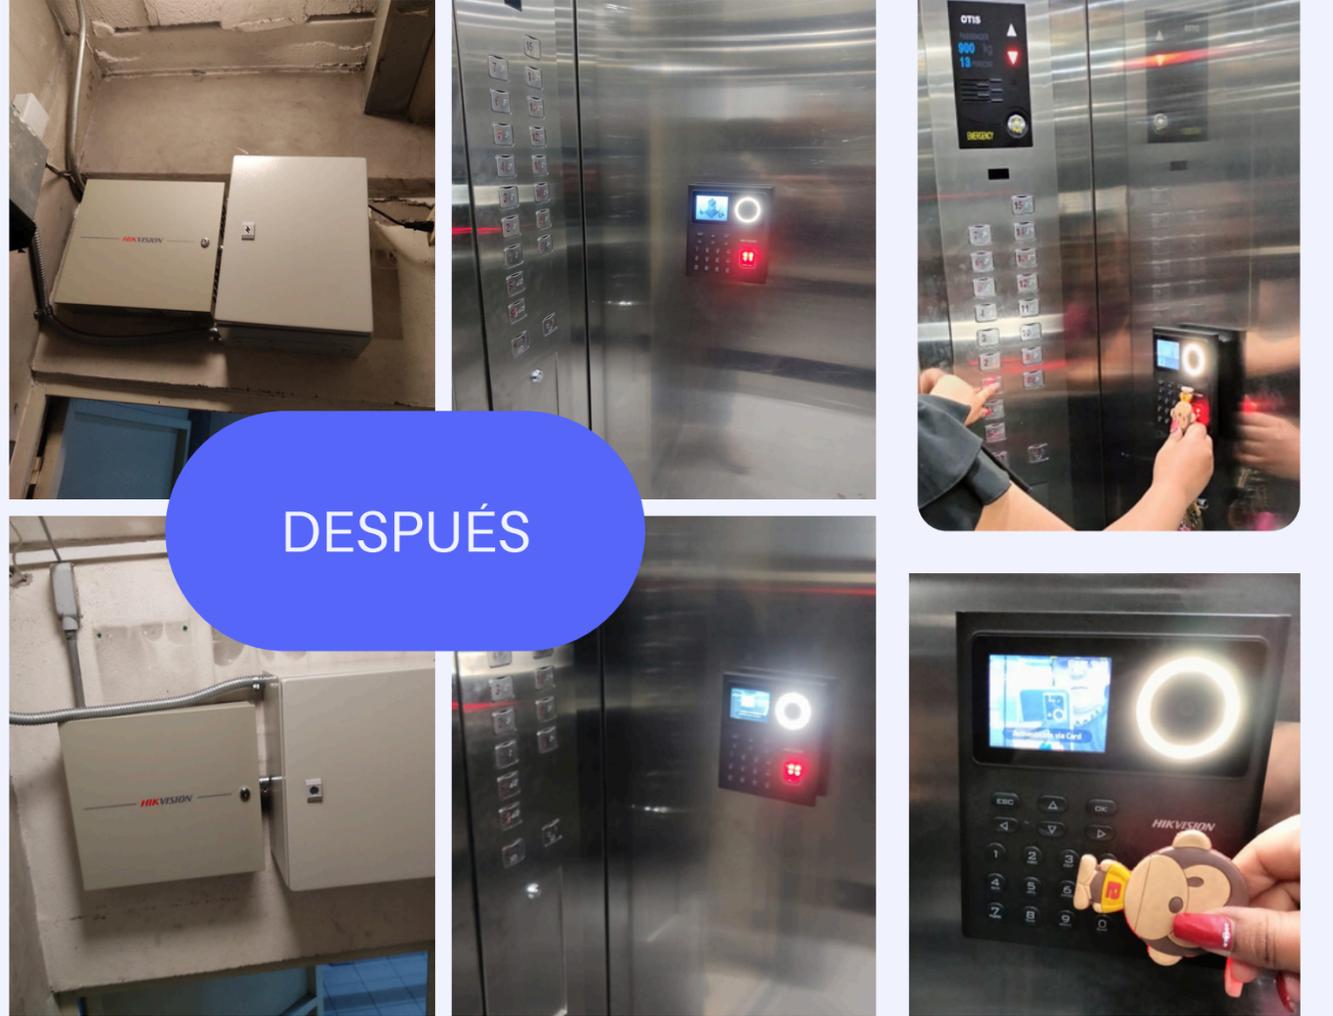
IMPLEMENTO DE CONTROL DE ACCESO, EL SERVIDOR ANTERIOR TENÍA MÚLTIPLES FALLAS, ADICIONALMENTE NO SE TENÍA CONTROL SOBRE LOS ACCESOS, YA QUE ALGUNOS RESIDENTES PORTABAN HASTA 10 LLAVEROS O TARJETAS, NO SE TENÍA CONTROL SOBRE LOS MOROSOS, SE INSTALO UN CONTROL DE ACCESO DE SEGURIDAD MEDIA ALTA, EN LOS ACCESOS A LA TORRE Y ELEVADORES QUE NOS PERMITE RESTRINGIR EL ACCESO A LOS MOROSOS (DE ACUERDO A LAS INDICACIONES DE LA ASAMBLEA) Y CONTROLAR EL ACCESO DE LOS VISITANTES Y PRESTADORES DE SERVICIO

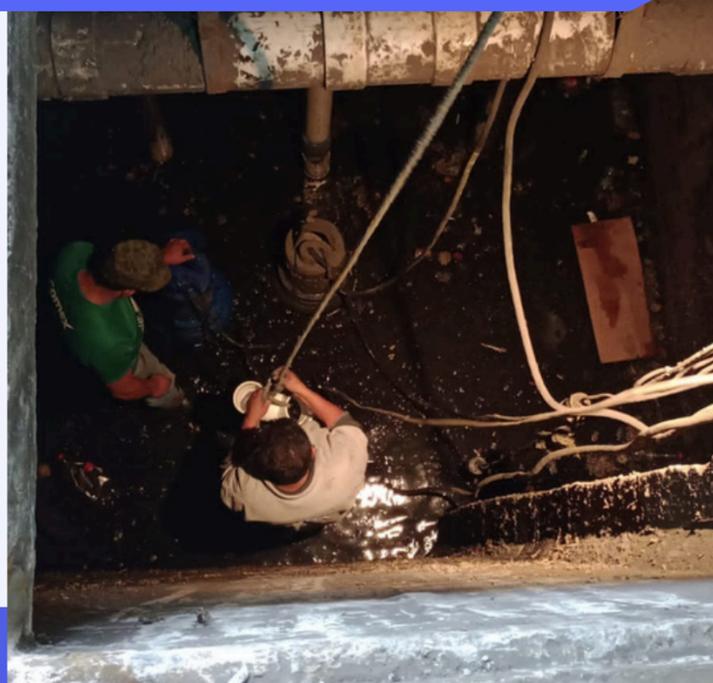
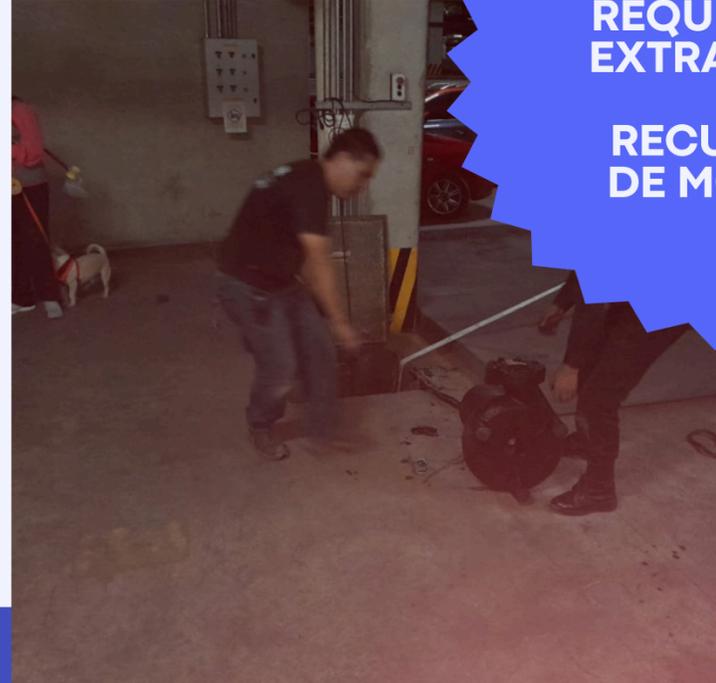
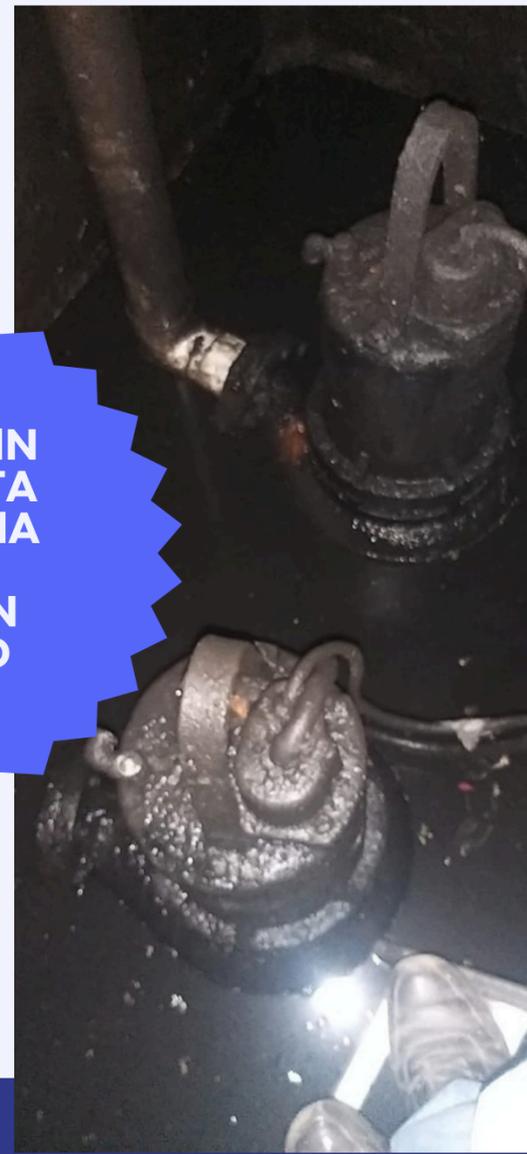
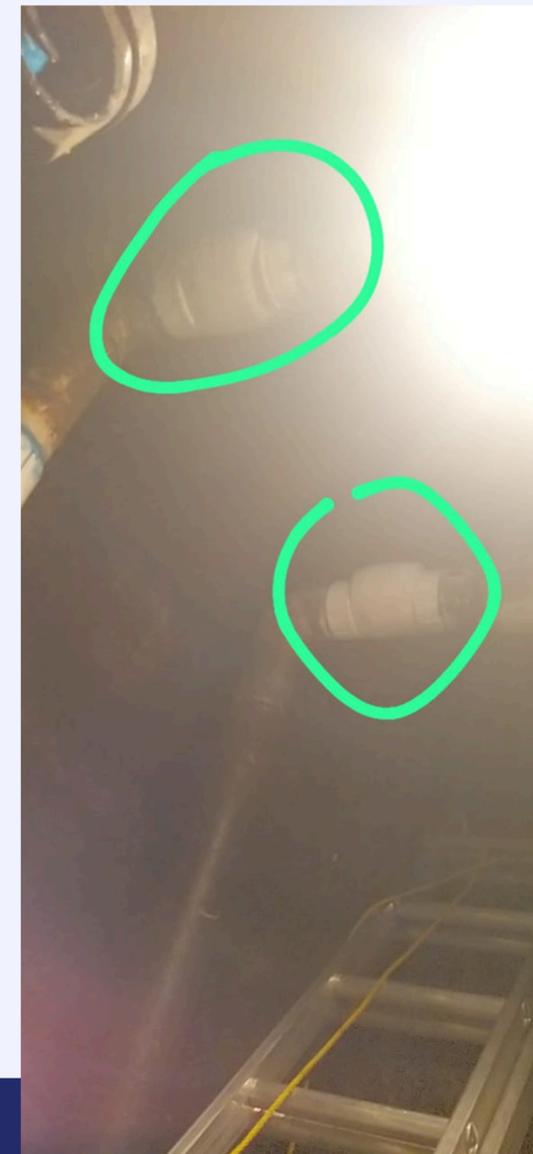
POZO TORMENTAS

PROBLEMÁTICA: Cuando se recibió de las tres bombas que el diseño posee, solo se tenía una bomba conectada a la luz pero no a la tubería, otra no funcionaba y la otra no existe, por tanto no tenía ningún beneficio, por tanto en lluvias se llegó a inundar

Lo primero que se hizo fue el desasolve posterior se conectó a la tubería (la bomba que tenía conexión de luz), se mando a reparar la segunda bomba existente y se cambiaron todas las piezas hidráulicas tales son: válvulas check, codos, coples, conectores y toda la soportería (la cama que sujeta toda la tubería), de tal manera que en lluvias el elemento de seguridad deberá bajar a encender el sistema de bombeo evitando la inundación.

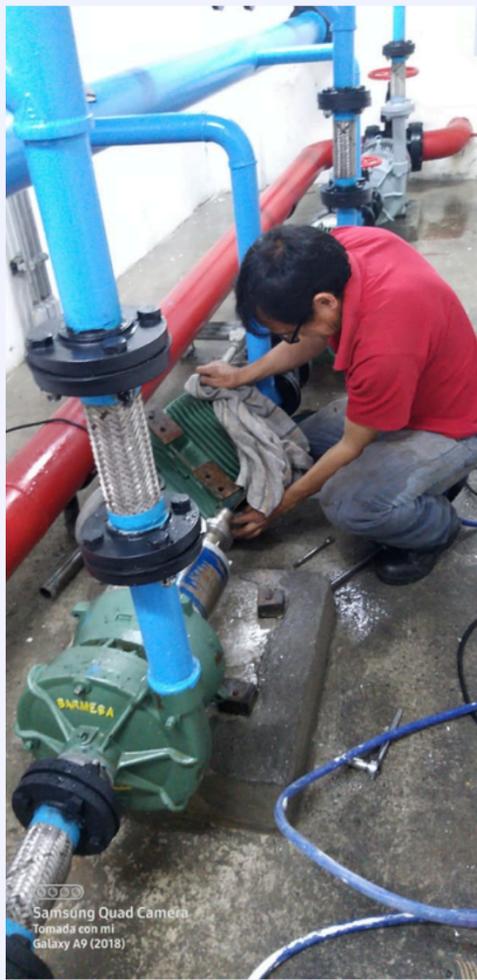
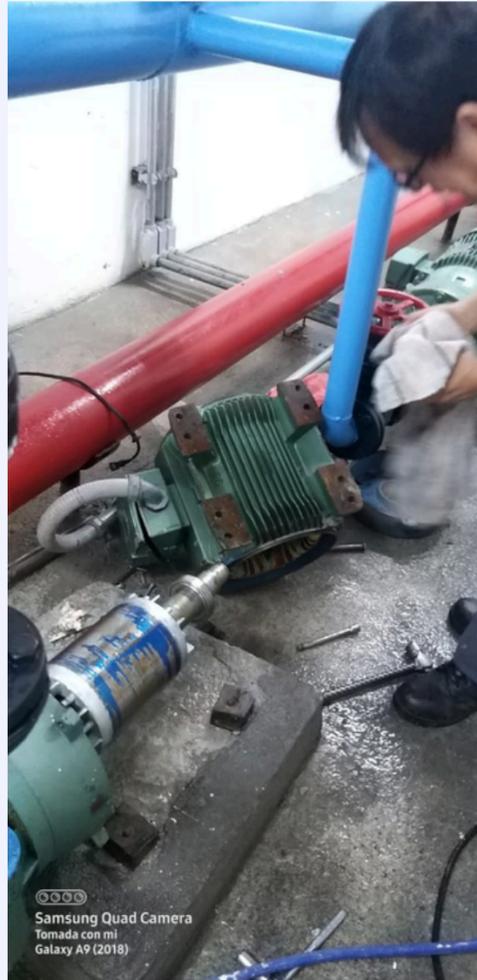
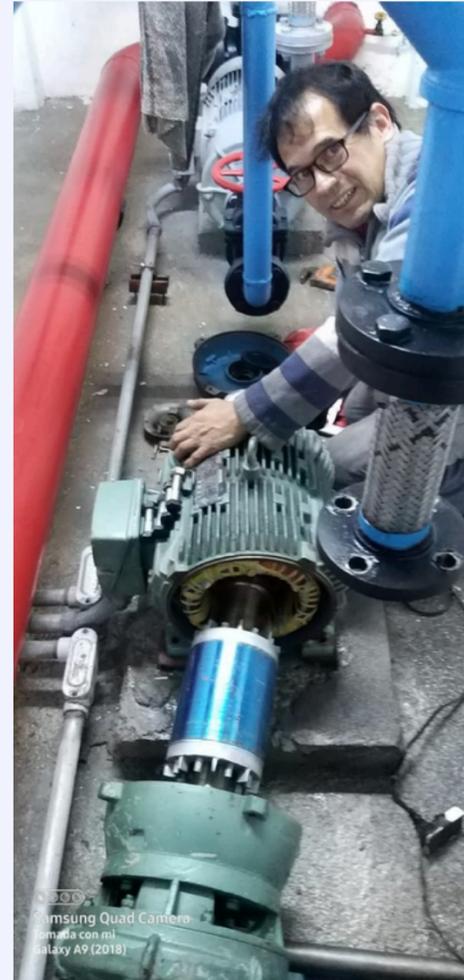
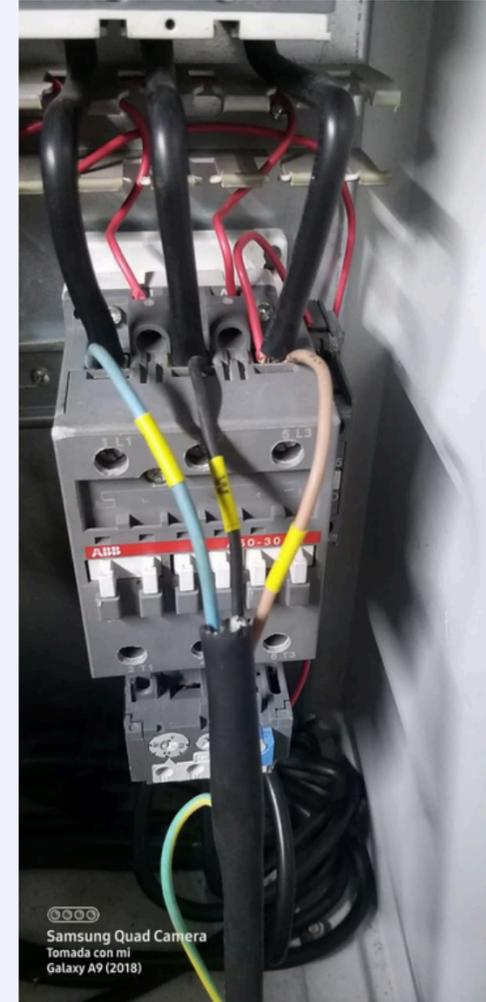
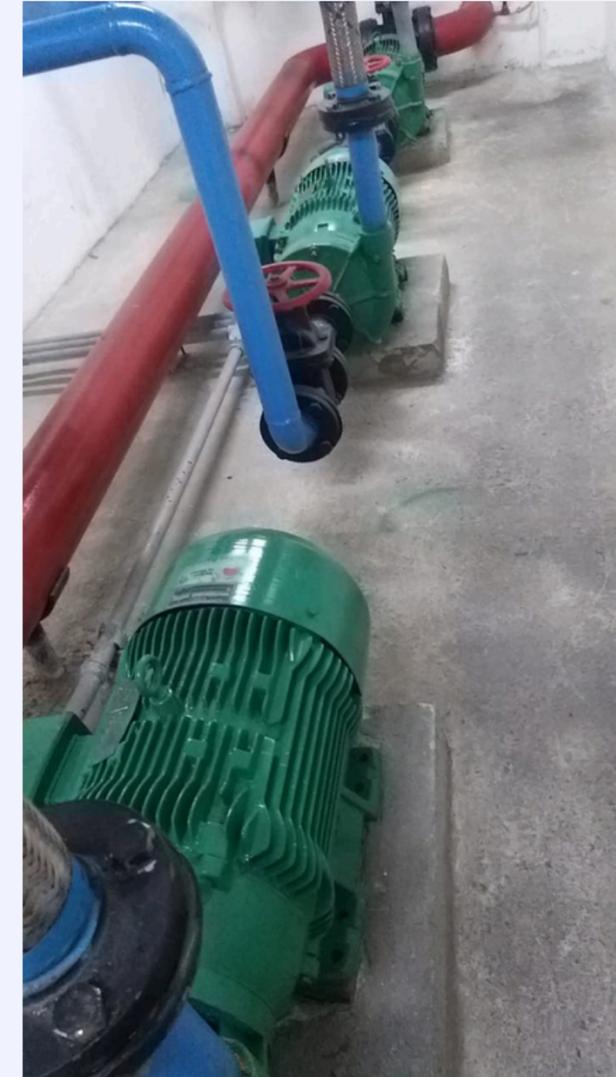
CUARTO DE BOMBAS

El cuarto de bombas tenía tres bombas que fallaban esto por que el contactor entraba en corto y provocaba que se botara la pastilla y por ende no funcionaran las mismas, se realizo mantenimiento al cuarto de bombas, cambio de contactor, también del sistema contra incendios se compro la batería para el bombeo de emergencia y se coloco bomba de achique y foco rojo para en caso de inundación se active el achique y el foco nos dé aviso a la camara de seguridad para revisar el sistema de bombeo

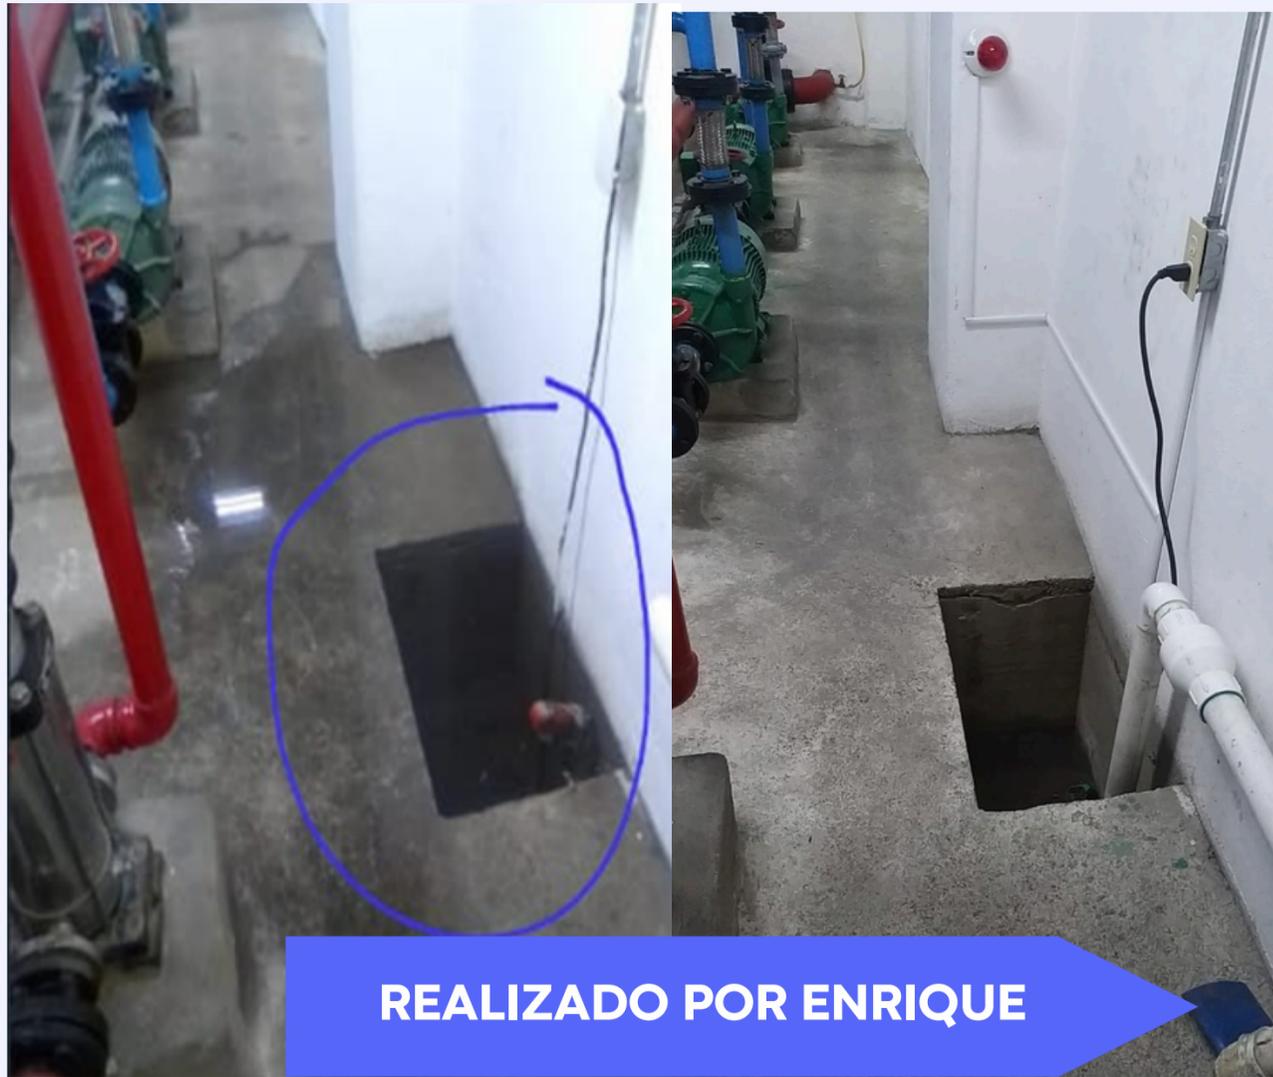
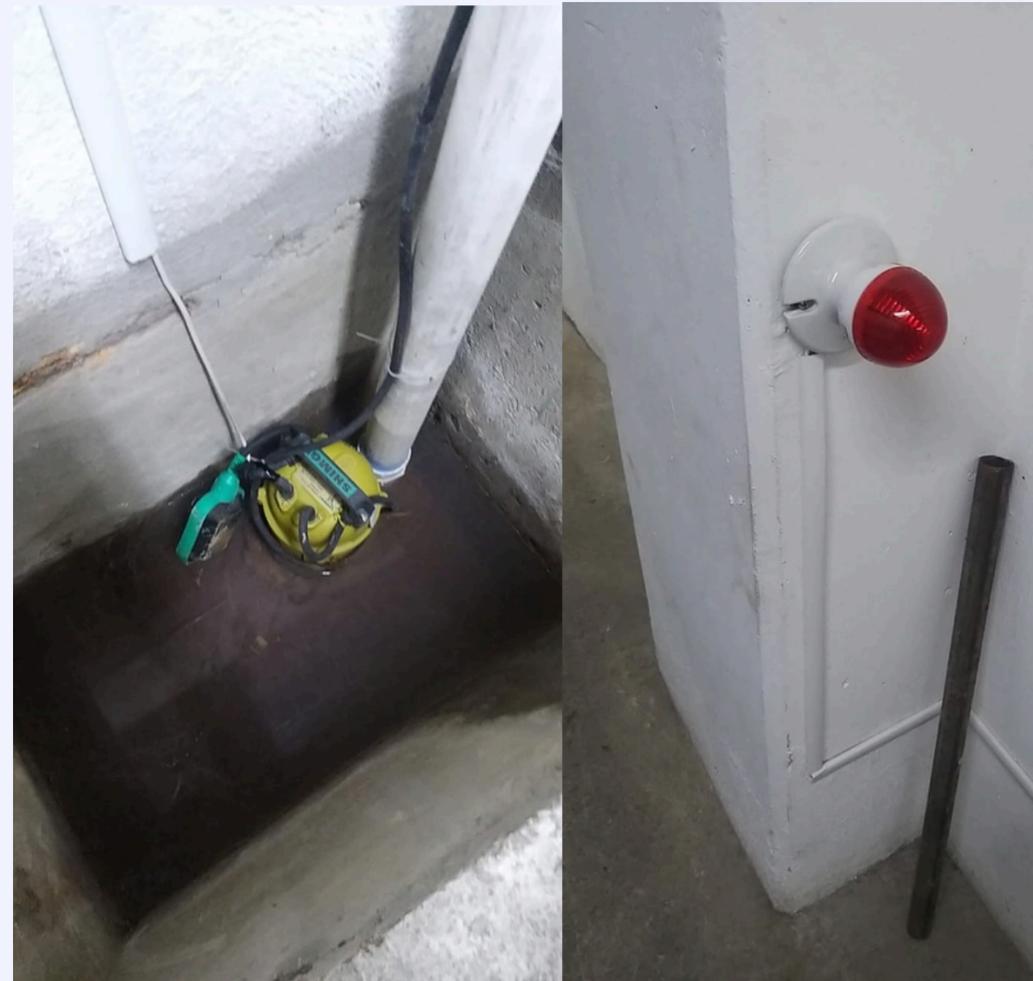
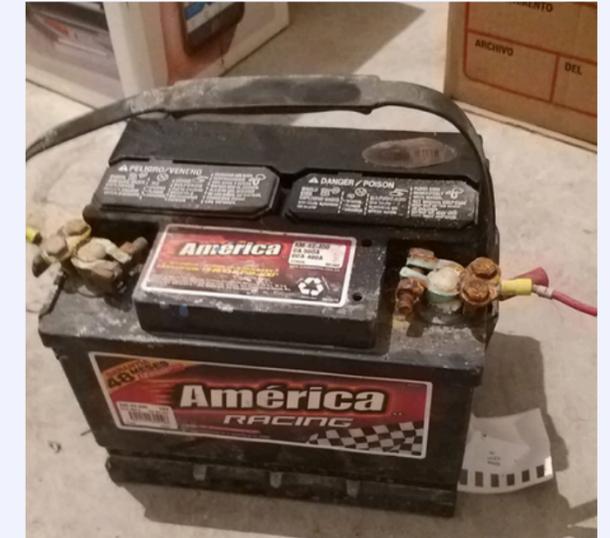
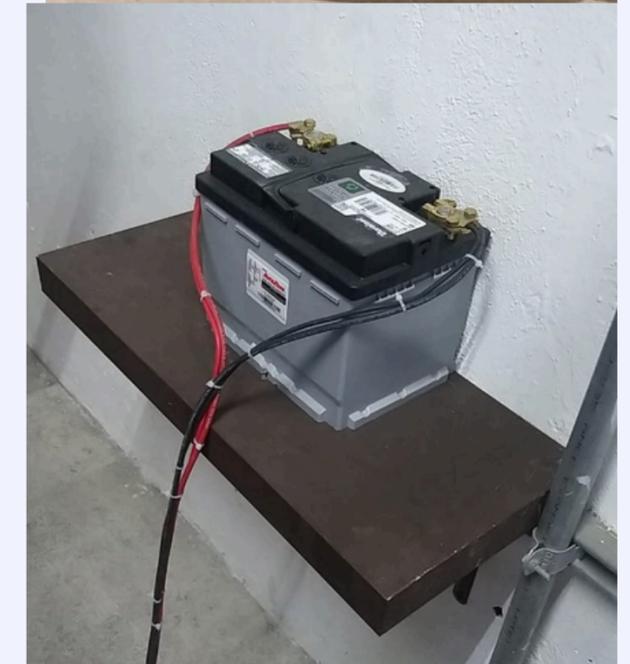
CUARTO DE BOMBAS

El cuarto de bombas tenía tres bombas que fallaban esto por que el contactor entraba en corto y provocaba que se botara la pastilla y por ende no funcionaran las mismas, se realizo mantenimiento al cuarto de bombas, cambio de contactor, también del sistema contra incendios se compro la batería para el bombeo de emergencia y se coloco bomba de achique y foco rojo para en caso de inundación se active el achique y el foco nos dé aviso a la camara de seguridad para revisar el sistema de bombeo

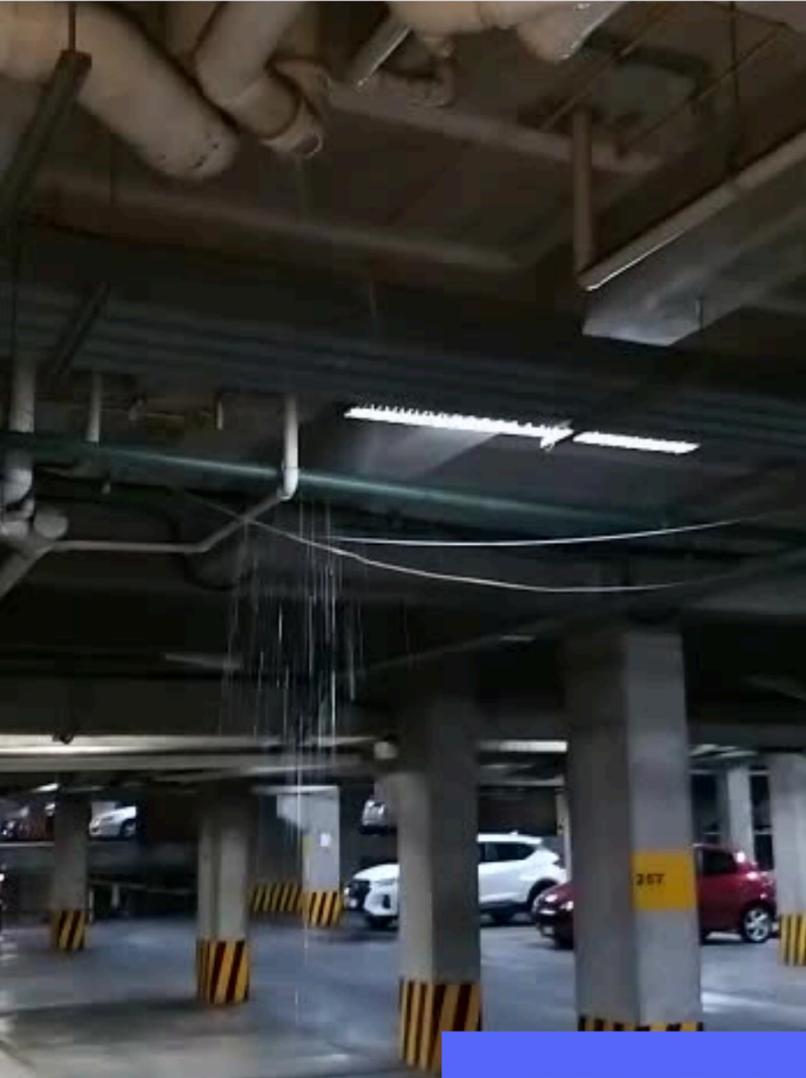
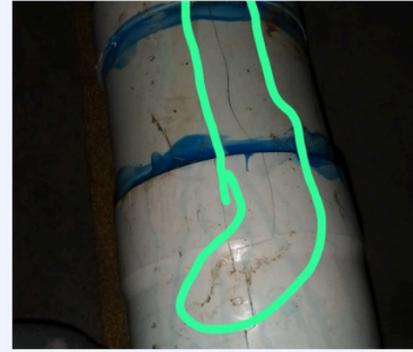
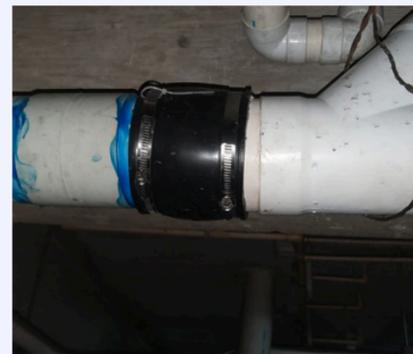
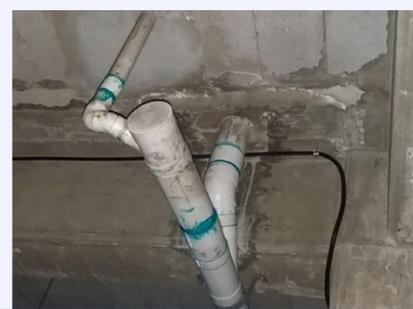
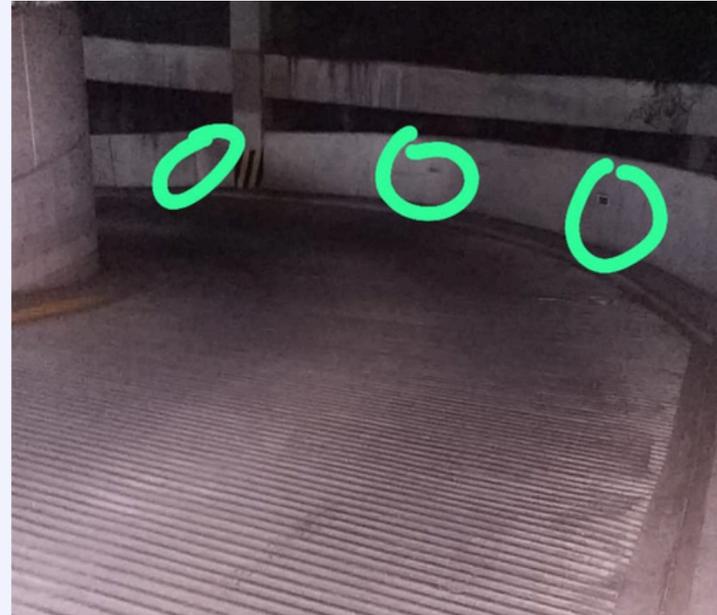
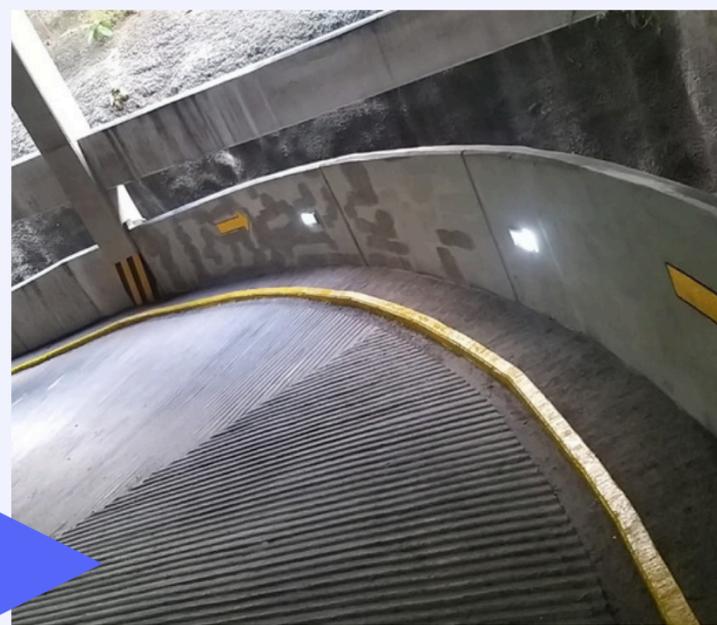
SOTANOS

ALUMBRADO, AGUA Y SELLO DE FUGAS Y JUNTAS

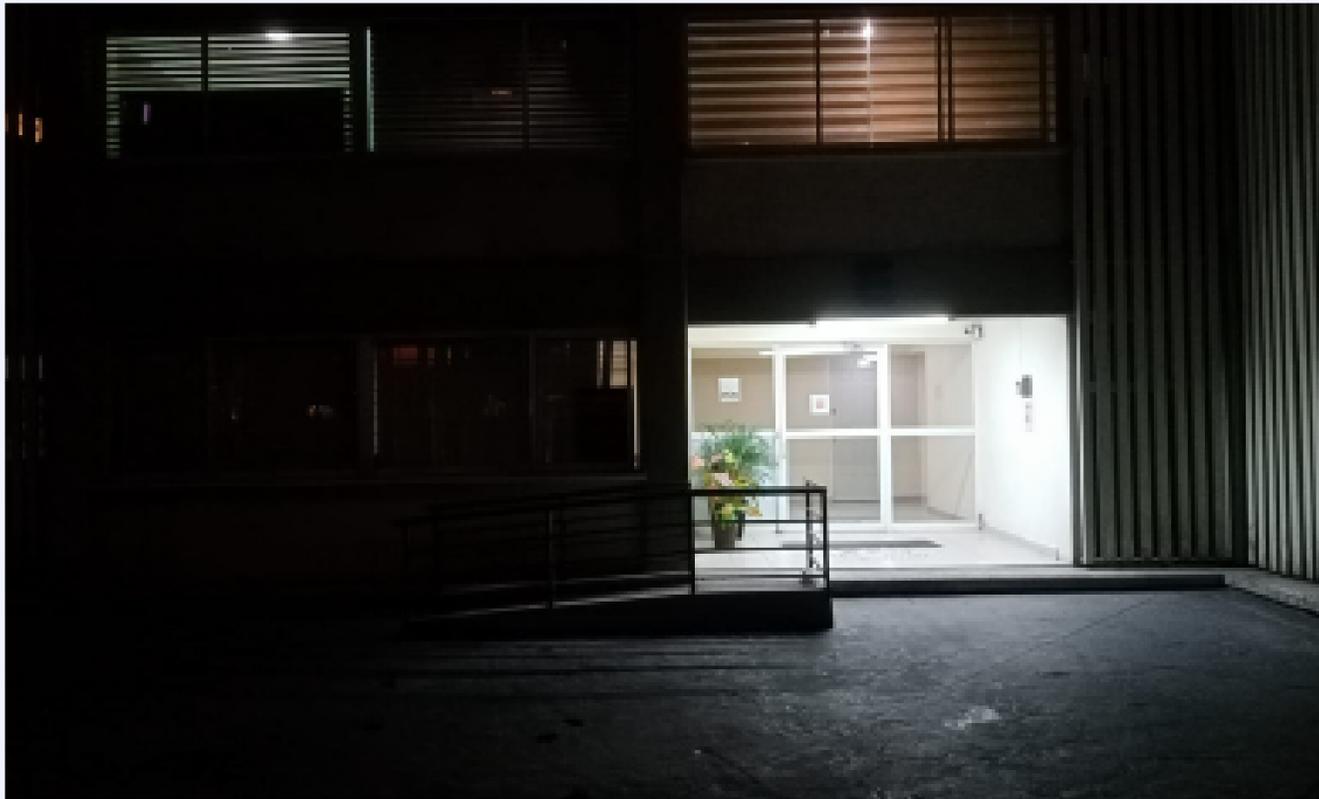
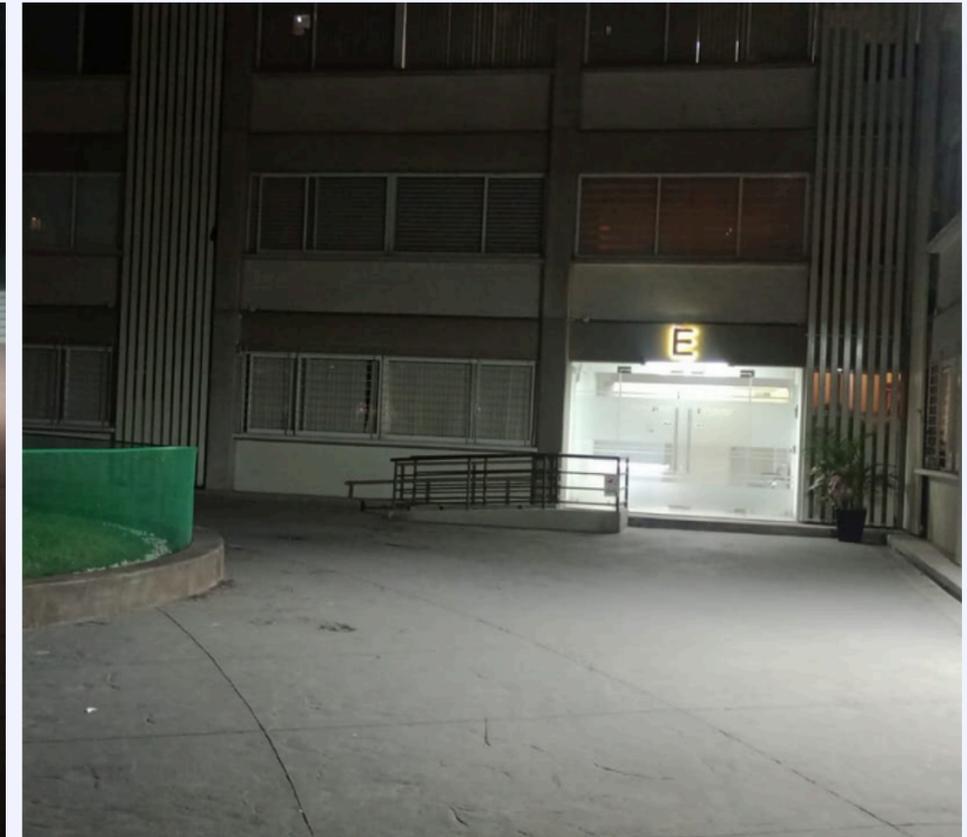
ALUMBRADO DE AREAS COMUNES

MANTENIMIENTO Y COLOCACIÓN DE REFLECTORES Y ALUMBRADO EN LAS AREAS COMUNES DE LA PERIFERIE TORRE E
