INFORME DE LA ADMINISTRACIÓN y TOMA DE DECISIONES JUNIO 2024

ADMINISTRADOR LIC ULISES GÓMEZ

INFORME DE LA ADMINISTRACIÓN

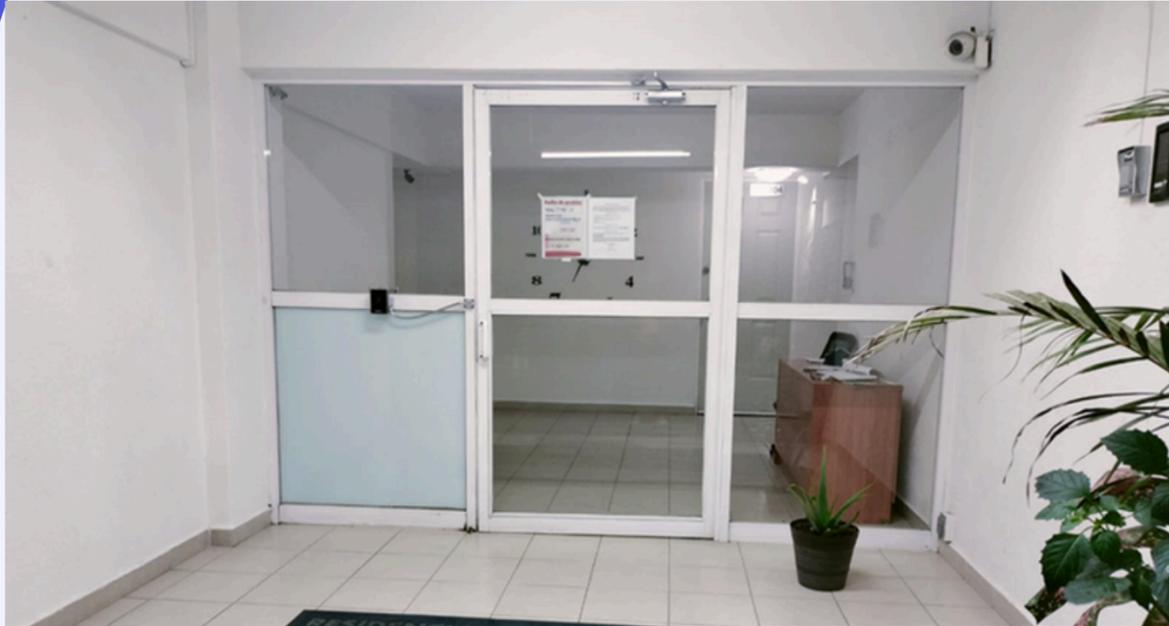
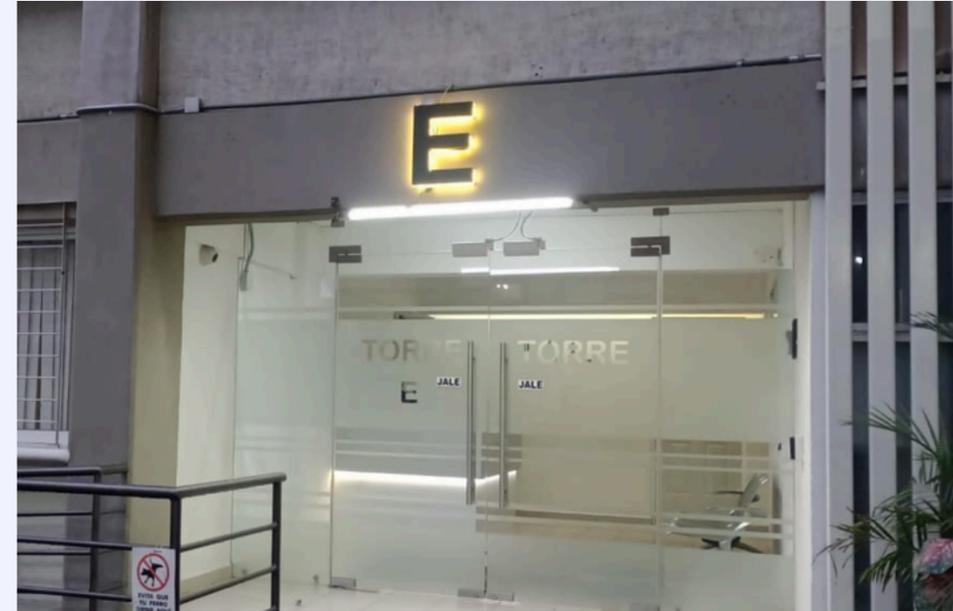
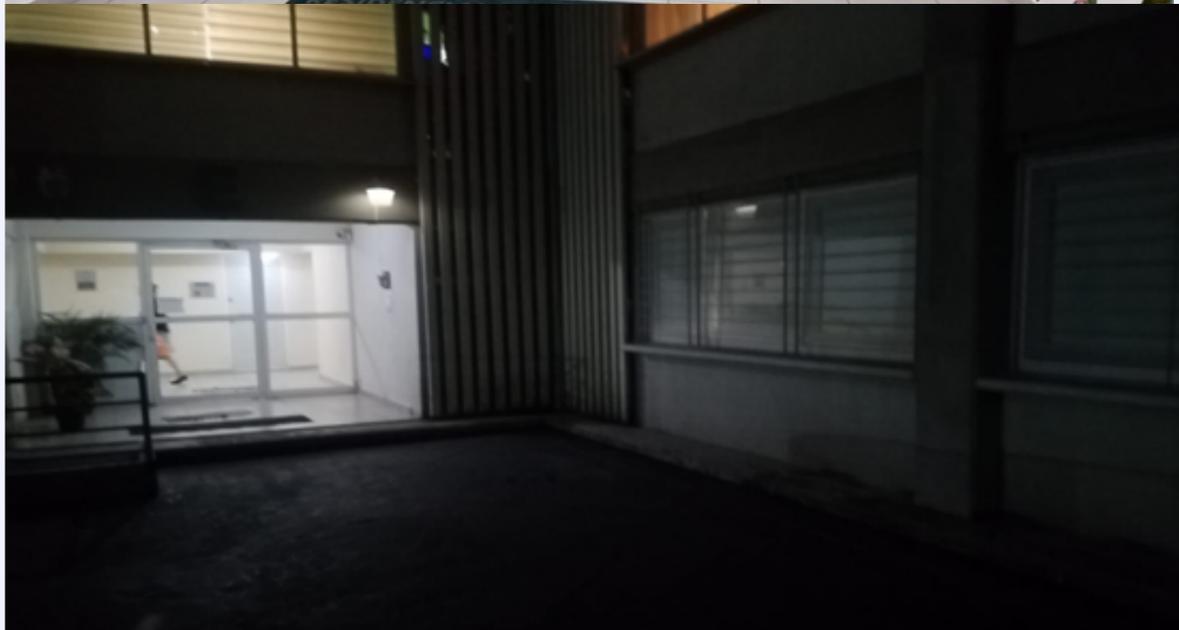
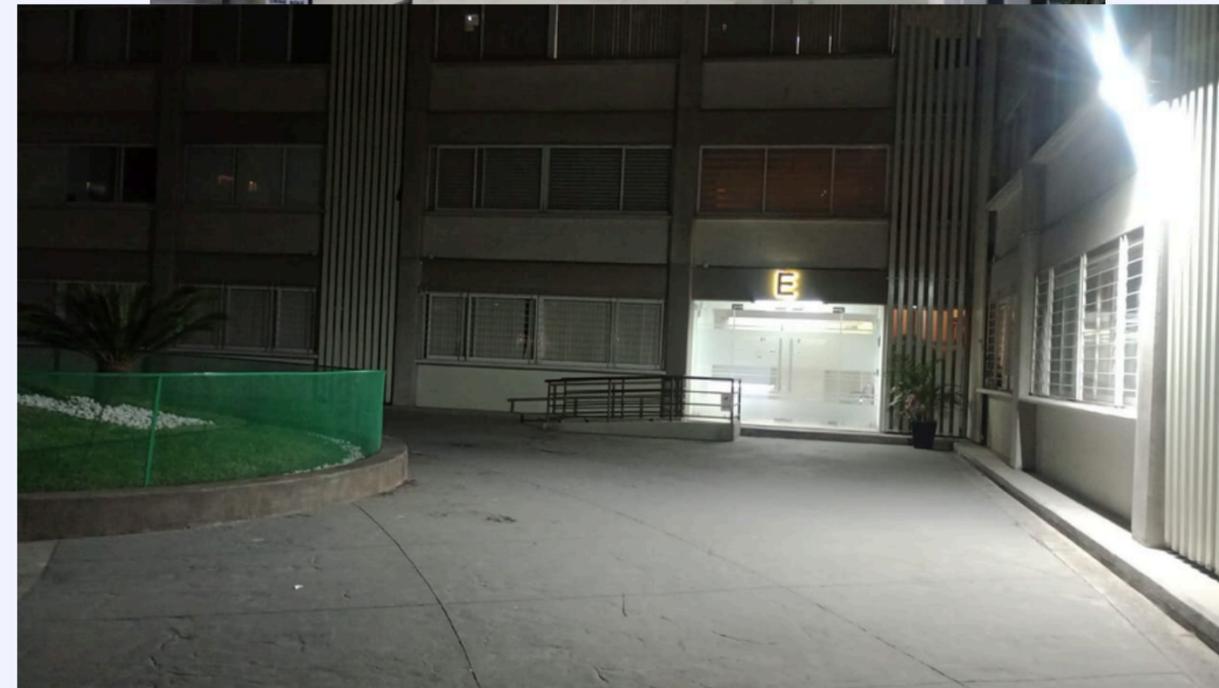
ACCESO PRINCIPAL

SE CAMBIO LA PUERTA PRINCIPAL, LO QUE NOS PERMITIO AMPLIAR EL ACCESO A DOS PUERTAS Y AGILIZAR EL ACCESO A LAS MUDANZAS DANDO APERTURA DE 1 M A 2M SE REHABILITO LA LUMINARIA Y SE COLOCARON REFLECTORES

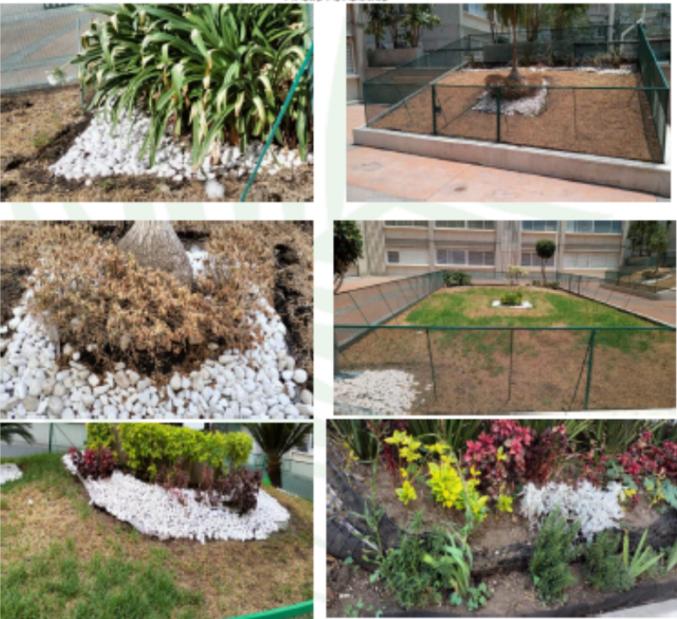
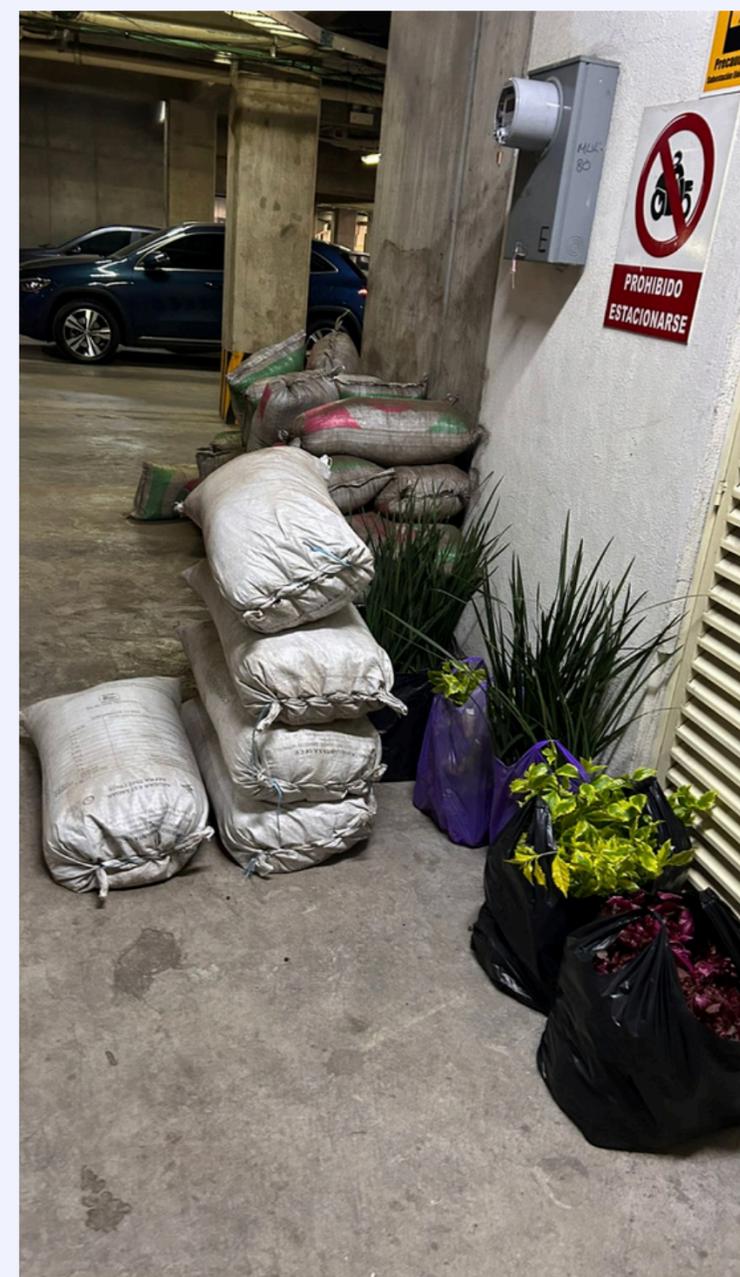
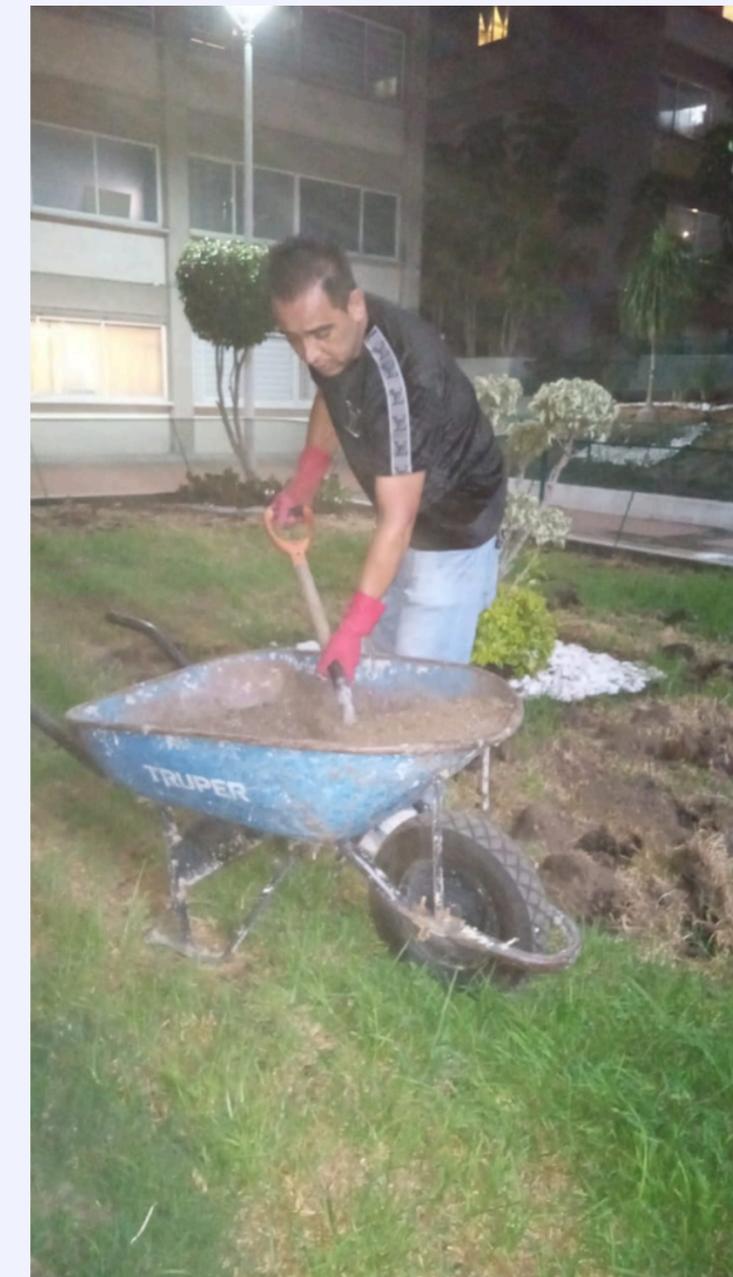
INFORME JARDINERÍA

Descripción
Se realizó un estudio detallado solicitado por la administración, con el fin de revisar el estado de las plantas y el por qué se están marchitando, siendo que se ha llevado a cabo los cuidados suficientes y estas no se encuentran en condiciones óptimas. Para llevar a cabo el presente estudio se analizó el daño en las hojas y el estado del suelo.

- Hojas retraídas y secas.
- Suelo compactado, con tonos blancos.
- Plantas muertas por agentes externos.
- Tallos sin hojas.
- Pasto con agujeros y muestras de alteraciones.
- Sustancias ajenas a jardineras.

SEGUIMIENTO A LO MENCIONADO EN LA ASAMBLEA ANTERIOR, LA ADMINISTRACIÓN ASUMIÓ EL COSTO POR 3/4 DE TONELADA DE TIERRA PREPARADA, 1/4 DE TONELADA DE ABONO Y PLANTAS , ASÍ COMO EL DICTAMEN DEL JARDÍN

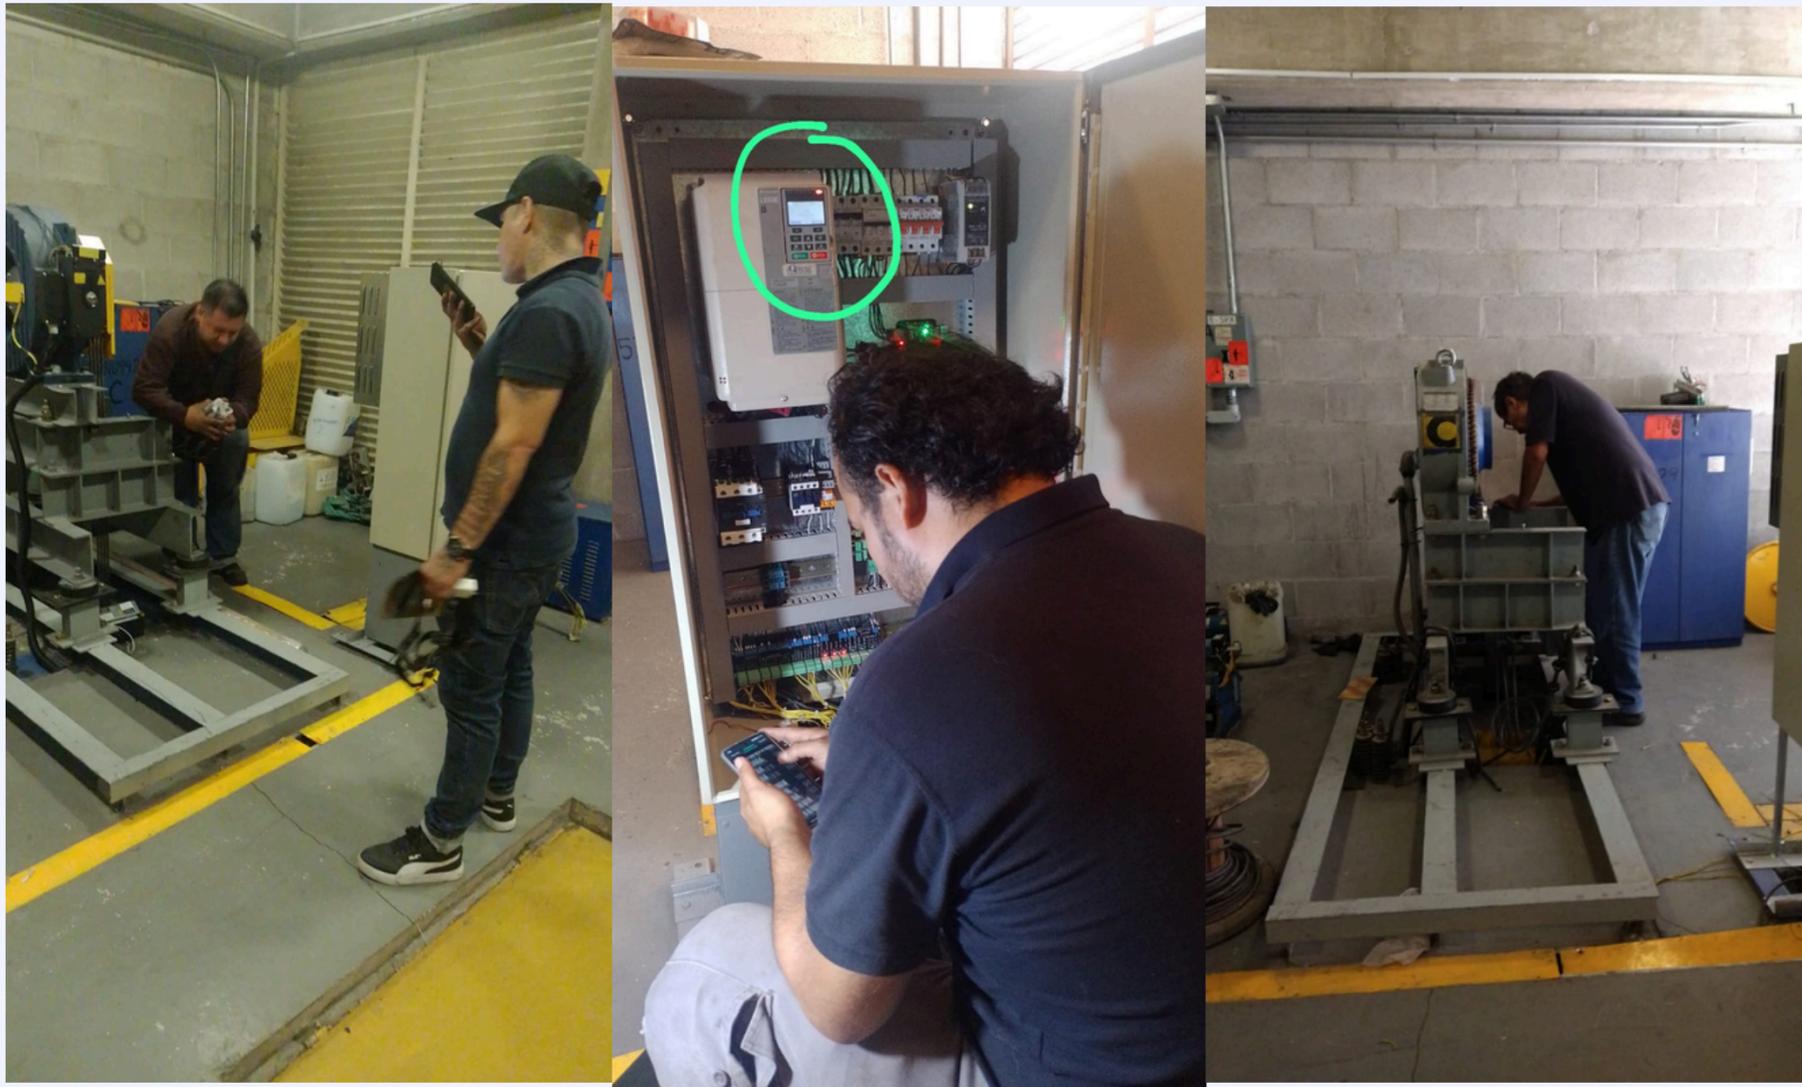
DESPUES DE 5 AÑOS SE PUSO EN FUNCIÓN EL ELEVADOR DE CARGA, YA QUE SE LLEVO A CABO LA MODERNIZACIÓN, TAMBIÉN SE CAMBIO EL ALUMBRADO POR LUZ LED E INSTALO CONTROL DE ACCESO EN LOS TRES ELEVADORES

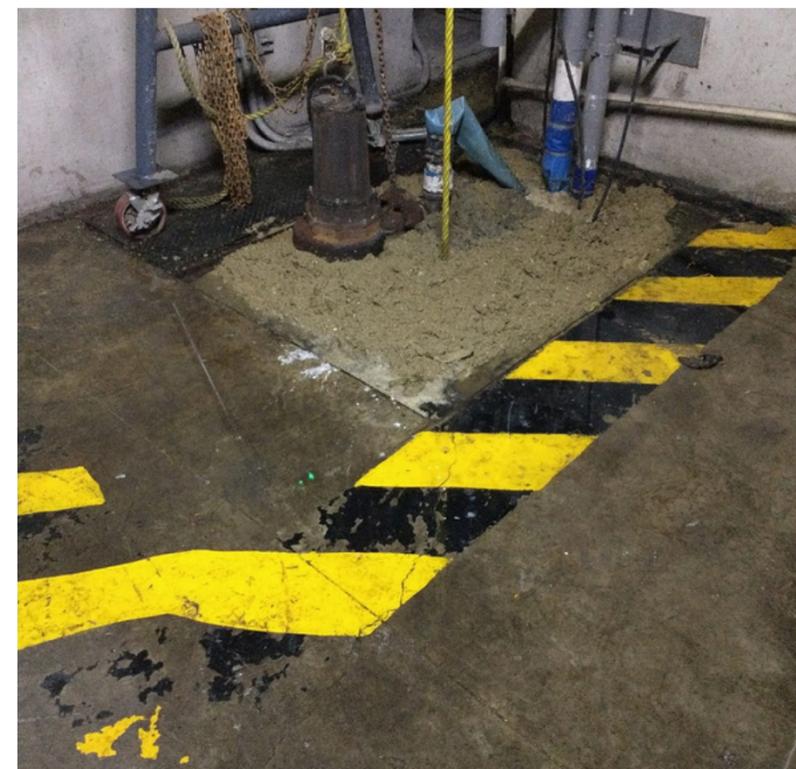
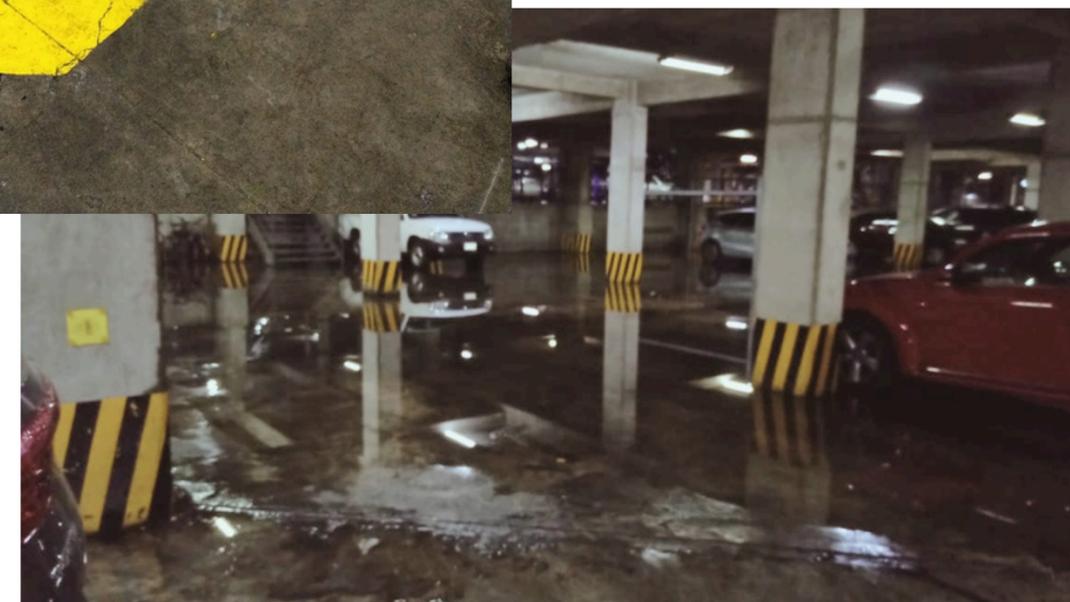
Carcámo de bombeo Sanitario Torres

El cárcamo de bombeo es un hoyo por debajo del nivel de piso, el cual es un espacio de succión, donde fluyen las aguas del drenaje sanitario y se distribuyen a los puntos adecuados.

PROBLEMÁTICA: Se tenía una capacidad de menos de 20 cm en el Cárcamo por tanto se desbordaba, también si los elementos de portería de torre F olvidaban encender en los horarios correspondientes presentábamos problemas de encharcamiento principalmente en el sótano 2, ya que el agua se regresaba por las coladeras de drenaje.

En colaboración con las administraciones de torre D, E, F Y G se reparo las bombas de succión, se pinto se coloco alumbrado y se cerró con enrejado, adicional mente por parte del mantenimiento de torre G y E, llevaron a cabo el desasolve y lavado del mismo.
