INFORME DE LA ADMINISTRACIÓN y TOMA DE DECISIONES JUNIO 2024

ADMINISTRADOR LIC ULISES GÓMEZ

INFORME DE LA ADMINISTRACIÓN

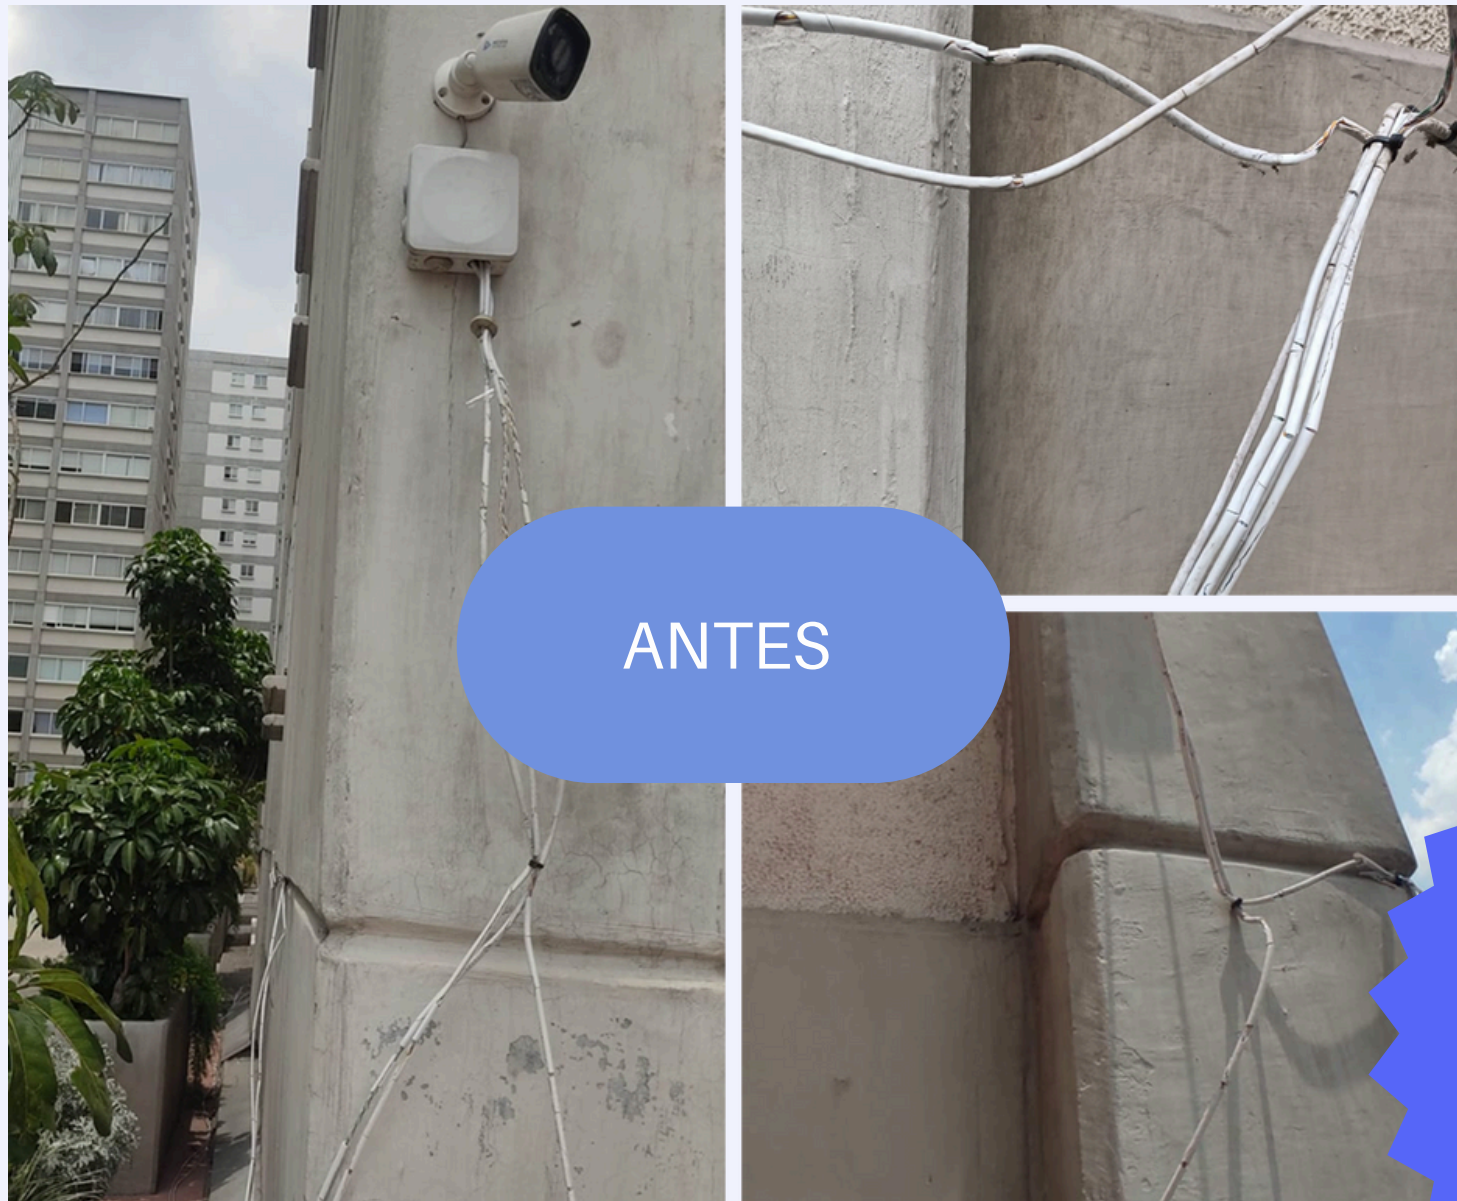
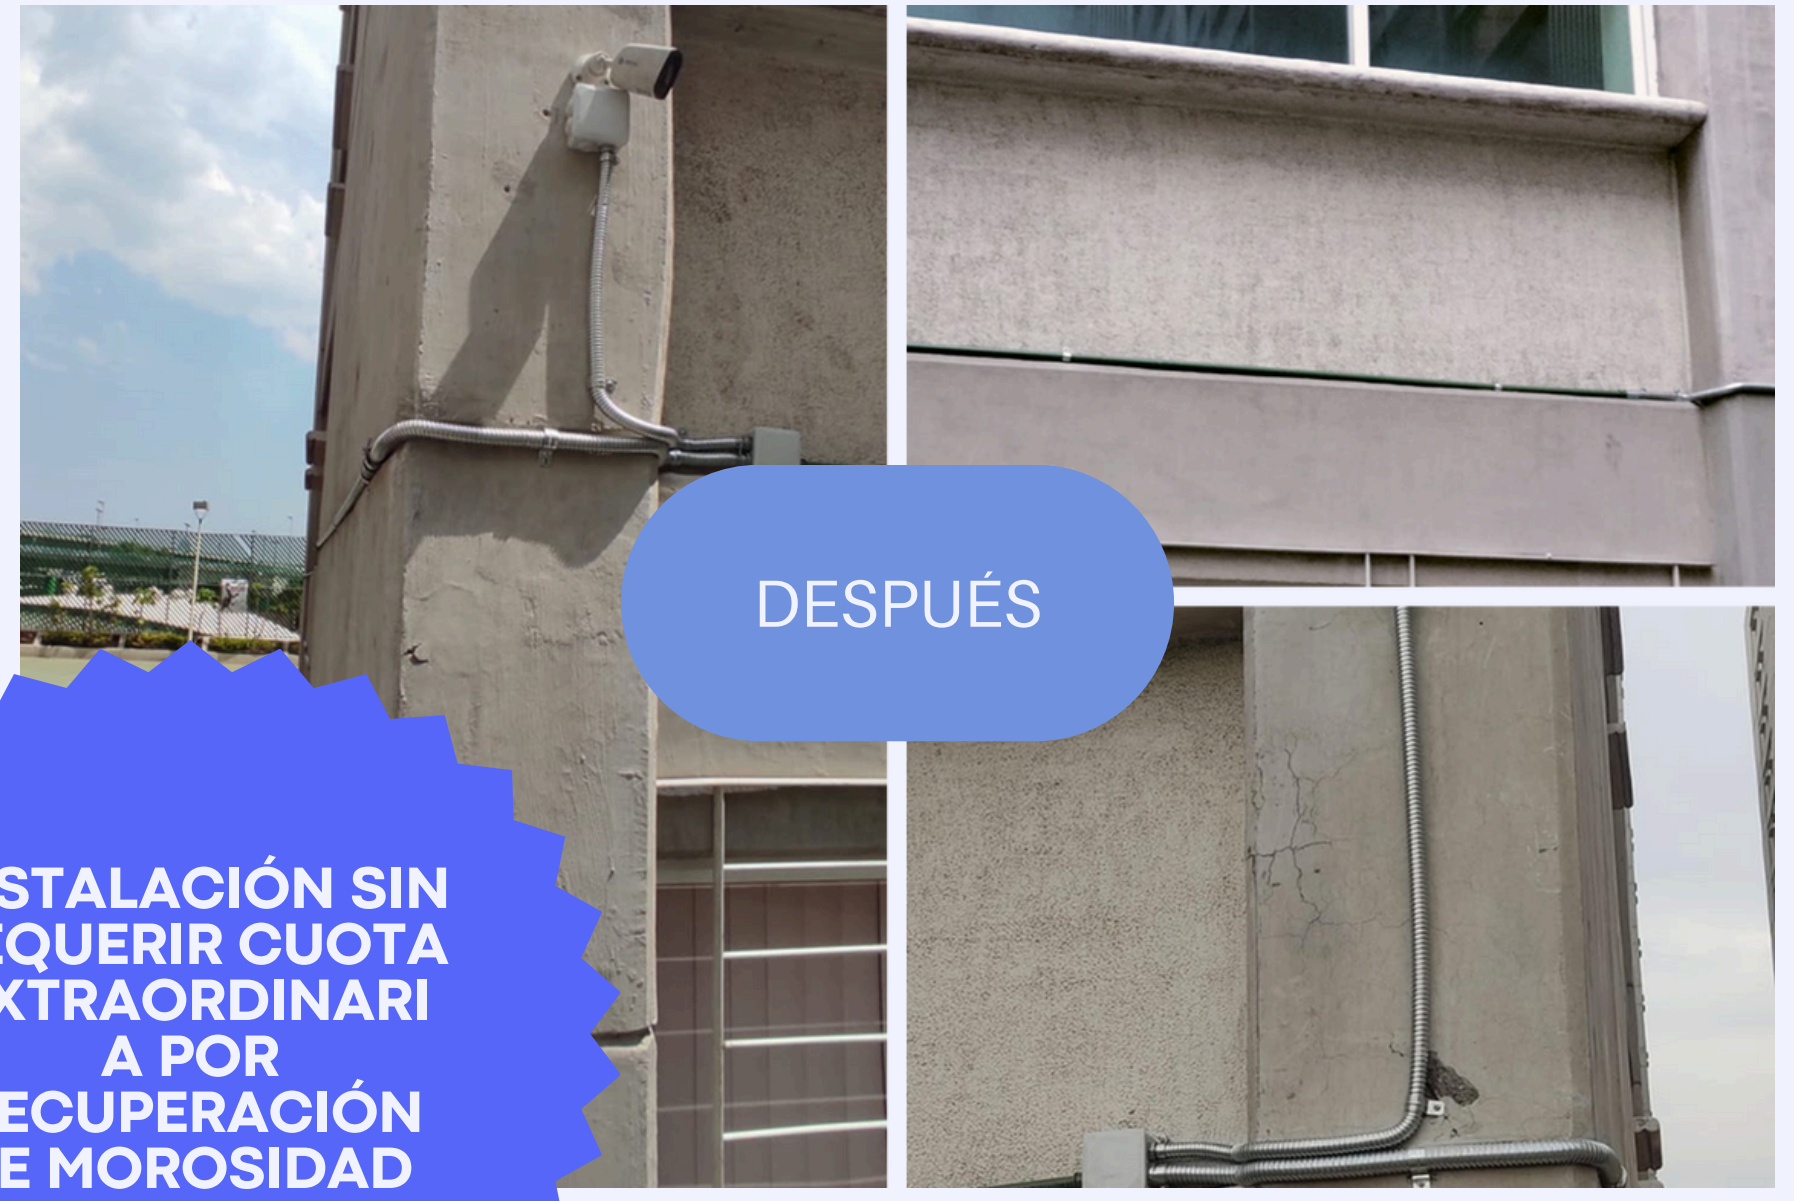
Al exterior de la torre E, se tenía cable interior, lo que estaba generando corto ya que el cable al no ser el adecuado se partió y al estar expuesto, se convertía en una situación de riesgo para las camaras

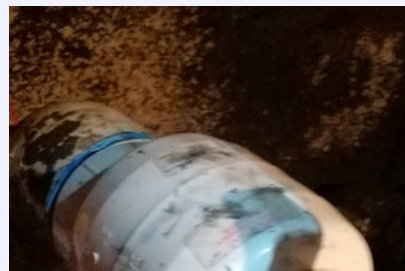
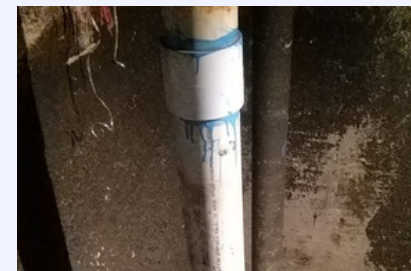
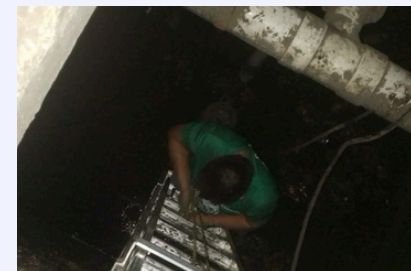
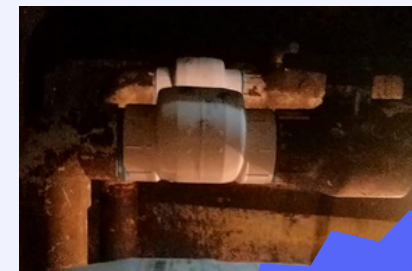
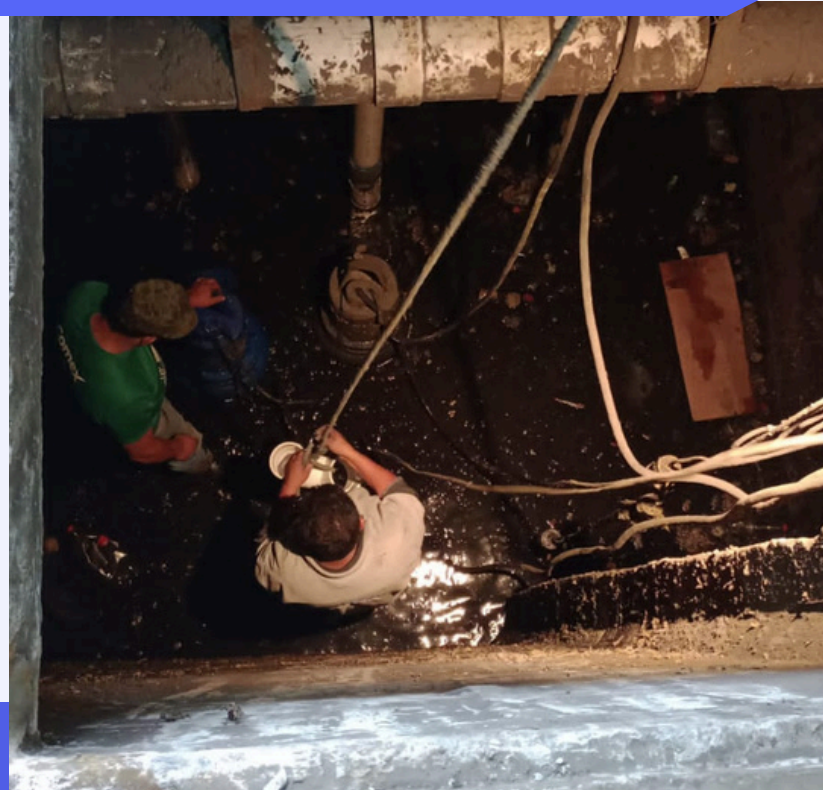
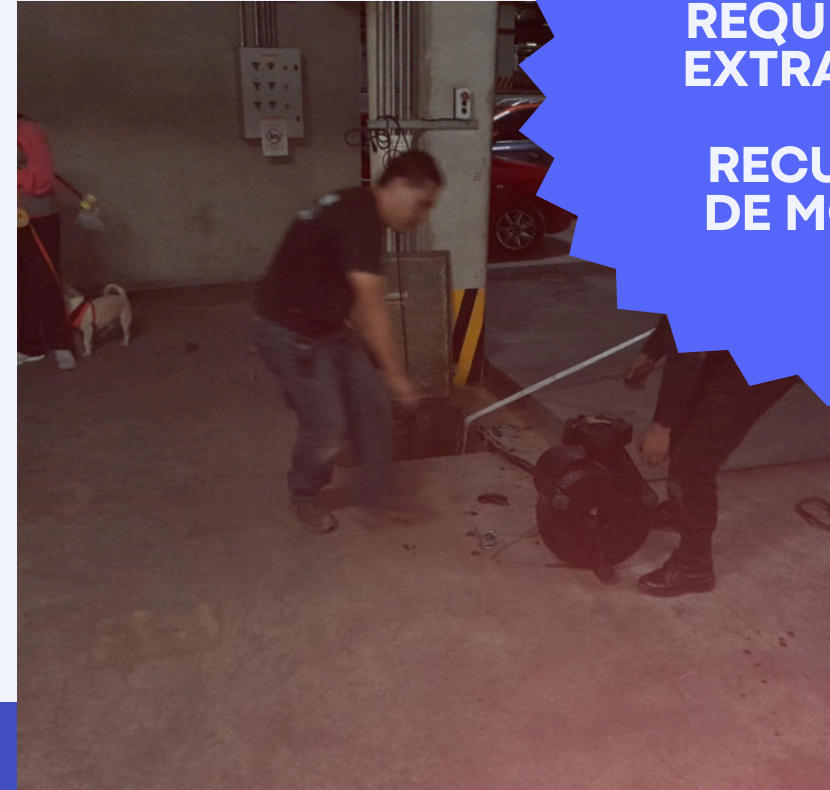
POZO TORMENTAS

PROBLEMÁTICA: Cuando se recibió de las tres bombas que el diseño posee, solo se tenía una bomba conectada a la luz pero no a la tubería, otra no funcionaba y la otra no existe, por tanto no tenía ningún beneficio, por tanto en lluvias se llegó a inundar

Lo primero que se hizo fue el desasolve posterior se conectó a la tubería (la bomba que tenía conexión de luz), se mando a reparar la segunda bomba existente y se cambiaron todas las piezas hidráulicas tales son: válvulas check, codos, coples, conectores y toda la soportería (la cama que sujeta toda la tubería), de tal manera que en lluvias el elemento de seguridad deberá bajar a encender el sistema de bombeo evitando la inundación.

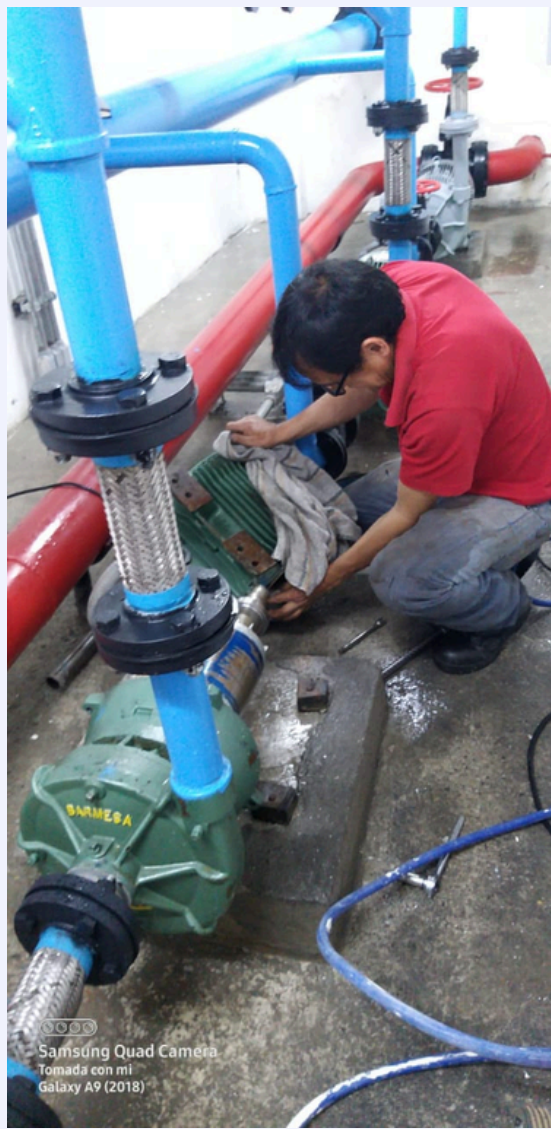
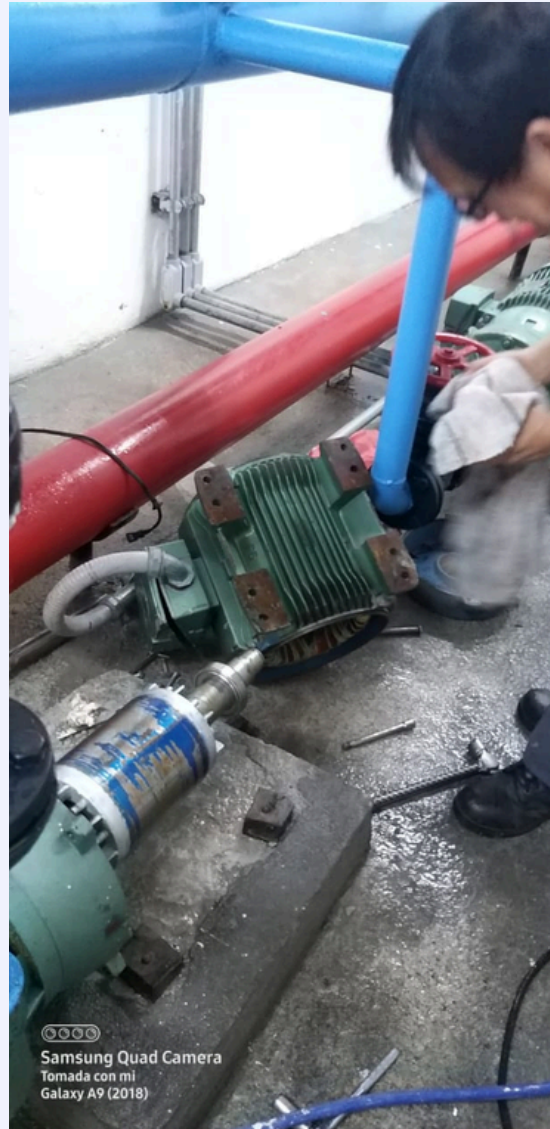
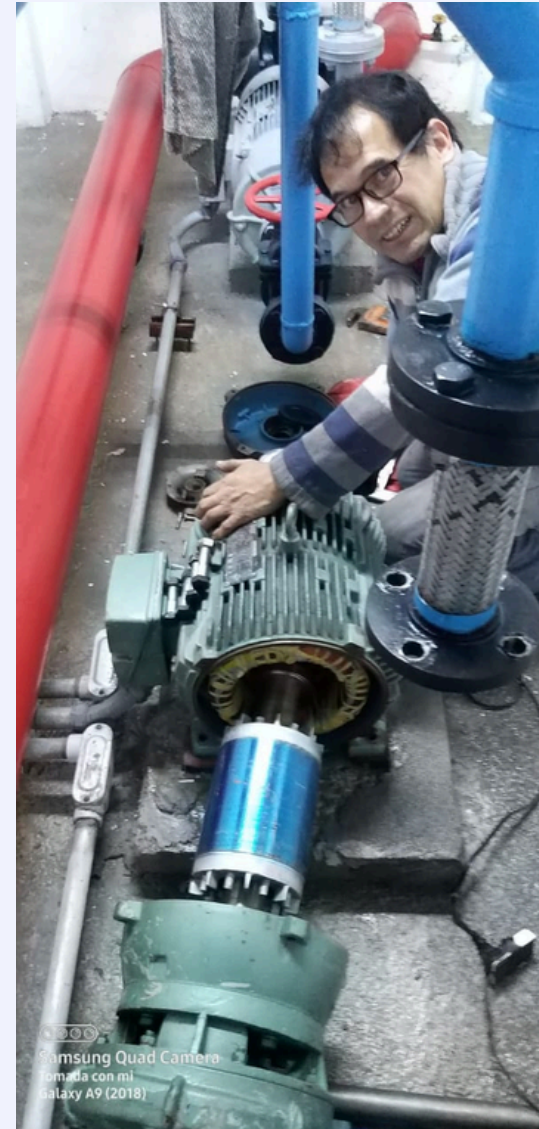
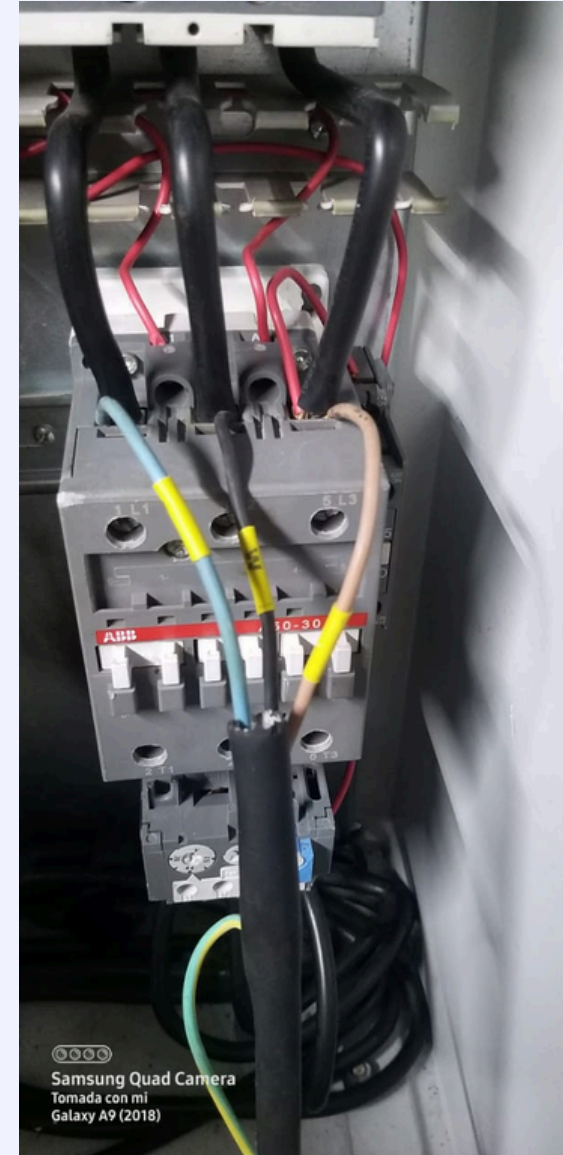
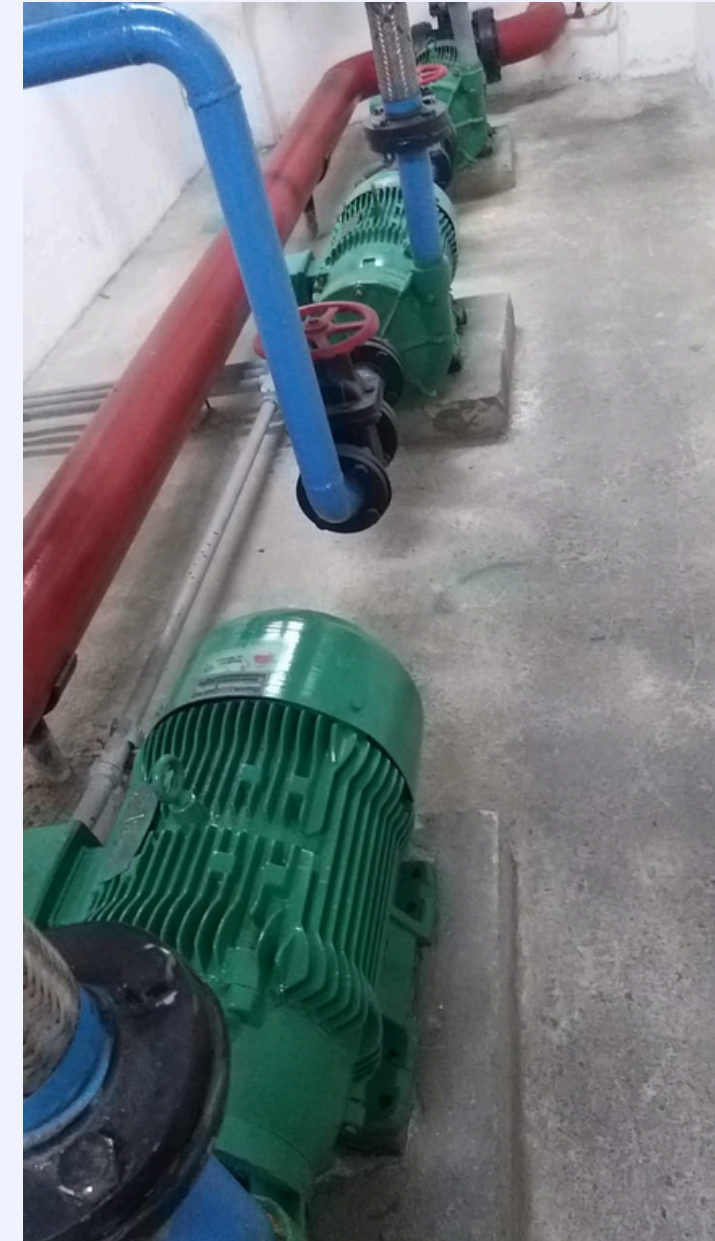
CUARTO DE BOMBAS

El cuarto de bombas tenía tres bombas que fallaban esto por que el contactor entraba en corto y provocaba que se botara la pastilla y por ende no funcionaran las mismas, se realizo mantenimiento al cuarto de bombas, cambio de contactor, también del sistema contra incendios se compro la batería para el bombeo de emergencia y se coloco bomba de achique y foco rojo para en caso de inundación se active el achique y el foco nos dé aviso a la camara de seguridad para revisar el sistema de bombeo

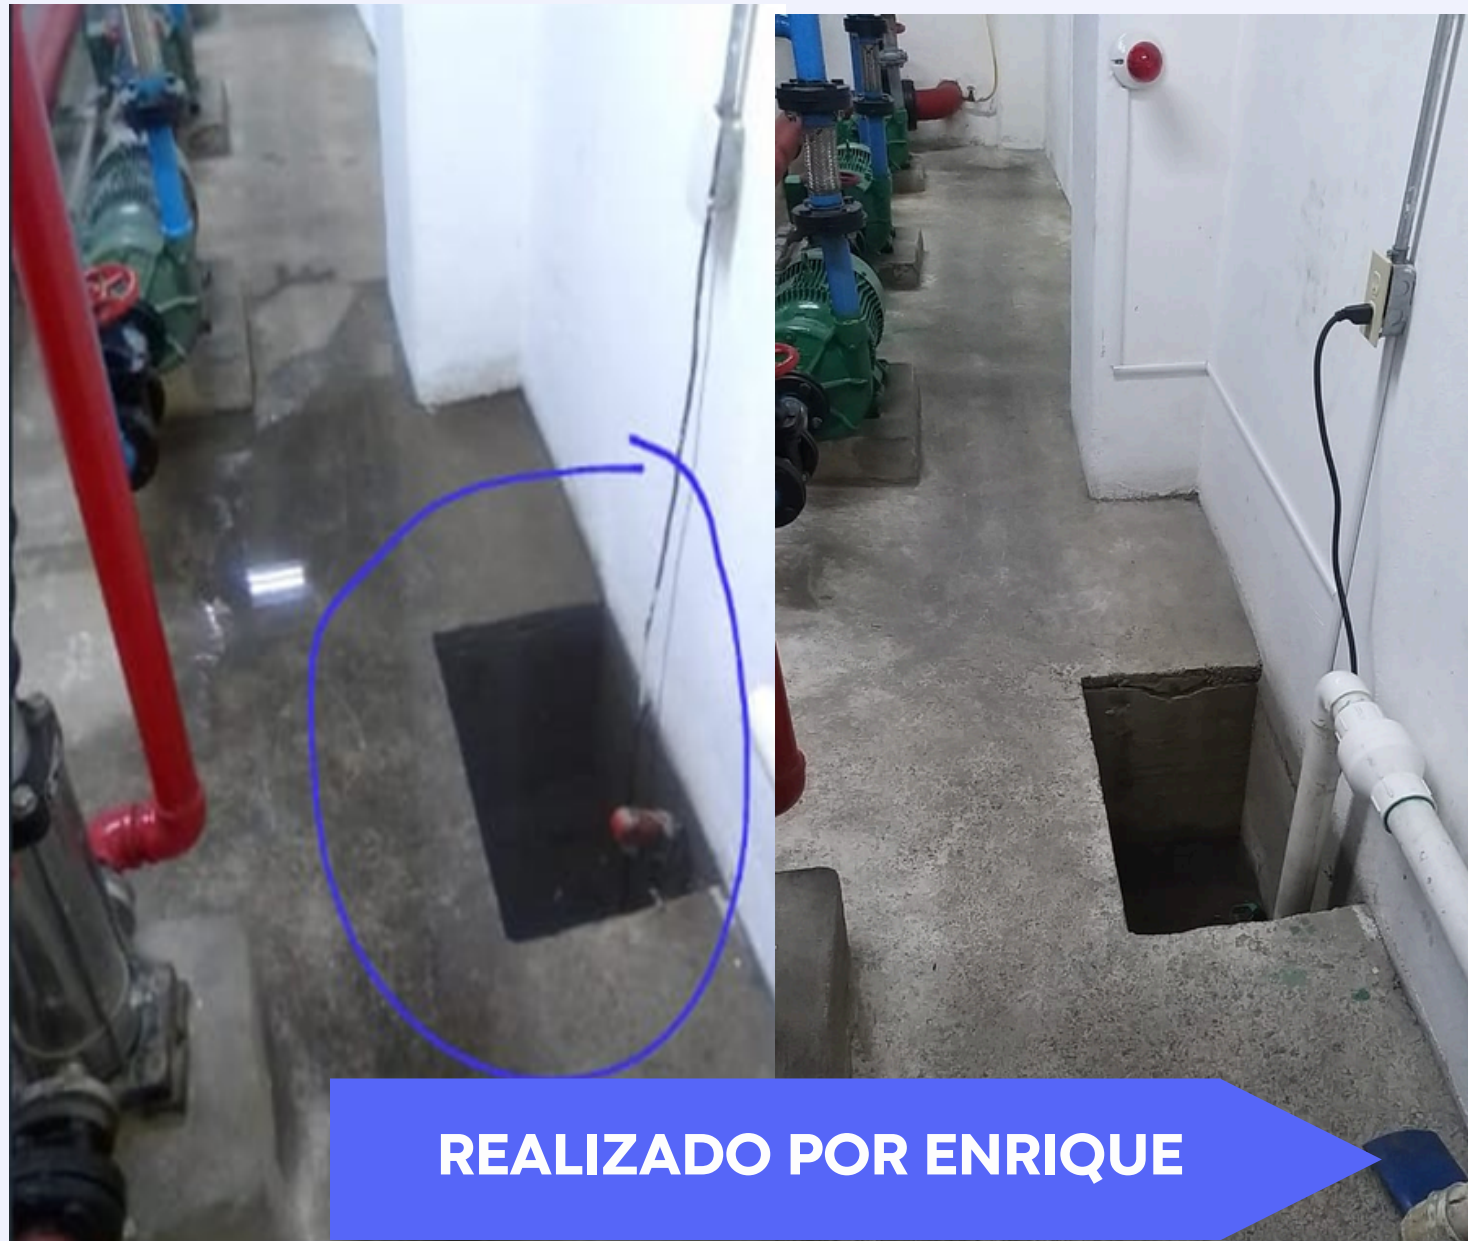
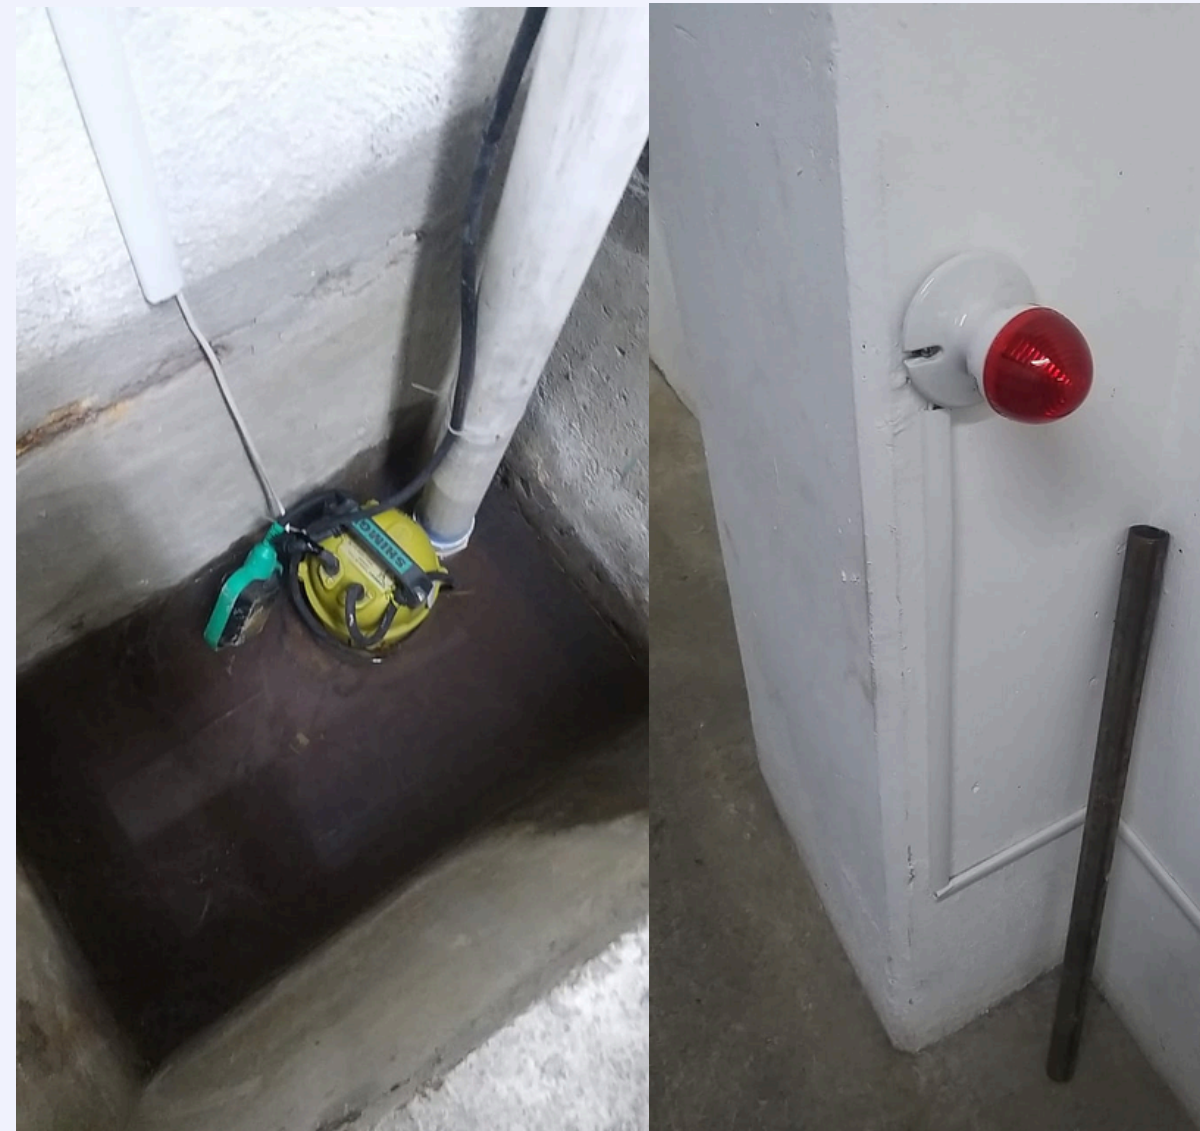
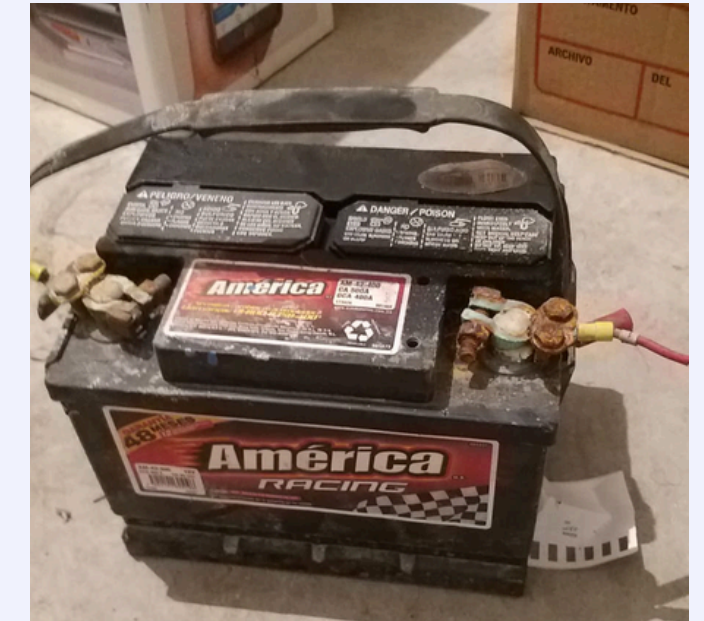
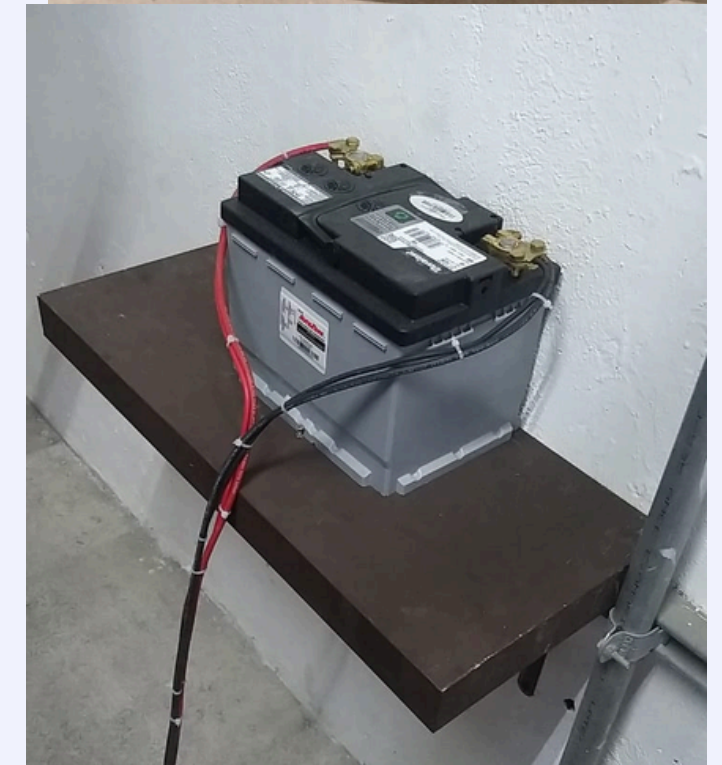
CUARTO DE BOMBAS

El cuarto de bombas tenía tres bombas que fallaban esto por que el contactor entraba en corto y provocaba que se botara la pastilla y por ende no funcionaran las mismas, se realizo mantenimiento al cuarto de bombas, cambio de contactor, también del sistema contra incendios se compro la batería para el bombeo de emergencia y se coloco bomba de achique y foco rojo para en caso de inundación se active el achique y el foco nos dé aviso a la camara de seguridad para revisar el sistema de bombeo

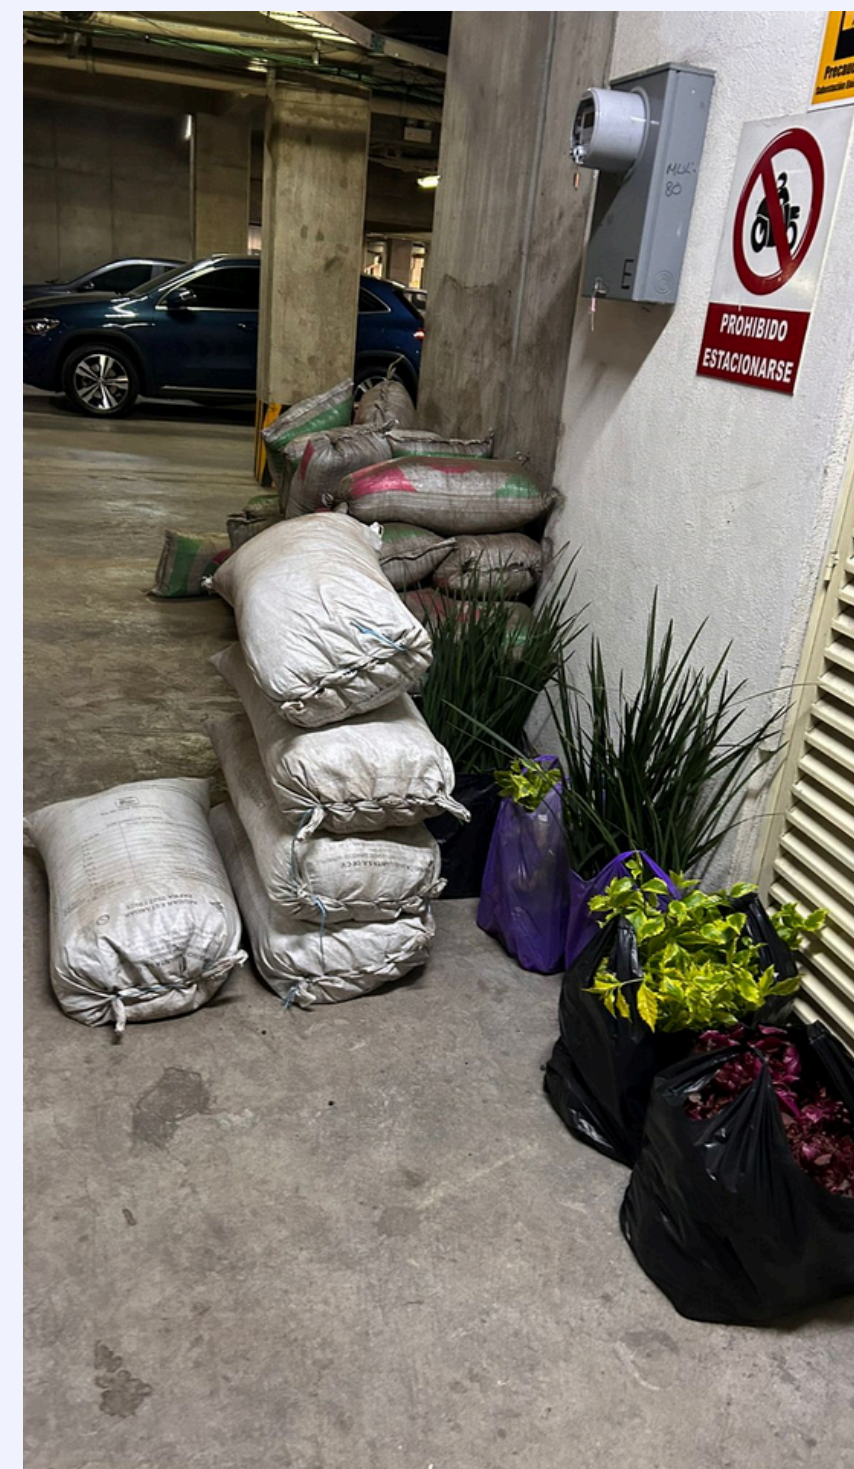
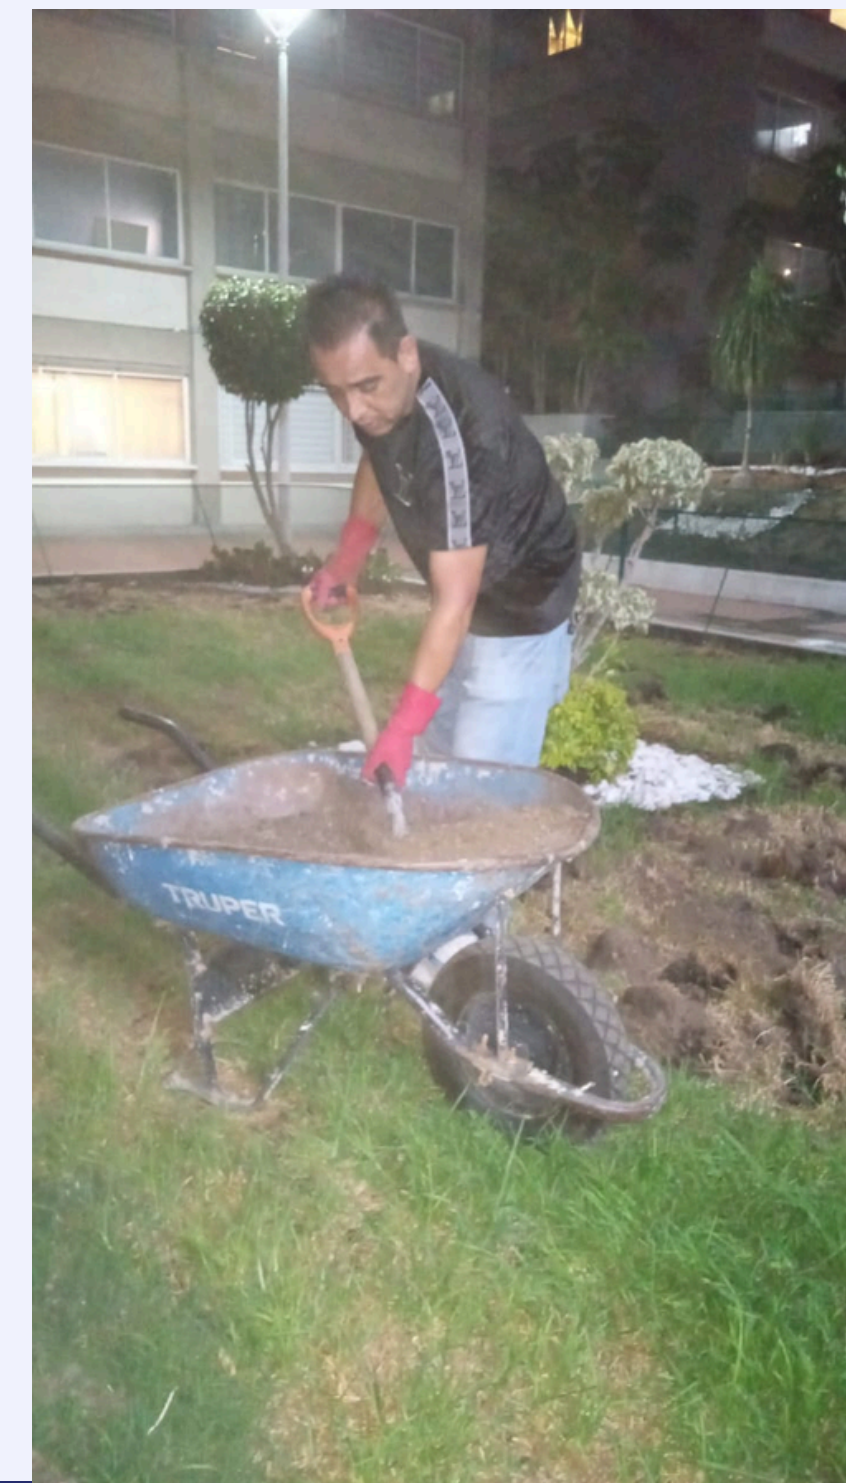
INFORME JARDINERÍA

Descripción
Se realizó un estudio detallado solicitado por la administración, con el fin de revisar el estado de las plantas y el por qué se están marchitando, siendo que se ha llevado a cabo los cuidados suficientes y estas no se encuentran en condiciones óptimas. Para llevar a cabo el presente estudio se analizó el daño en las hojas y el estado del suelo.

- Hojas retraídas y secas.
- Suelo compactado, con tonos blancos.
- Plantas muertas por agentes externos.
- Tallos sin hojas.
- Pasto con agujeros y muestras de alteraciones.
- Sustancias ajenas a jardineras.

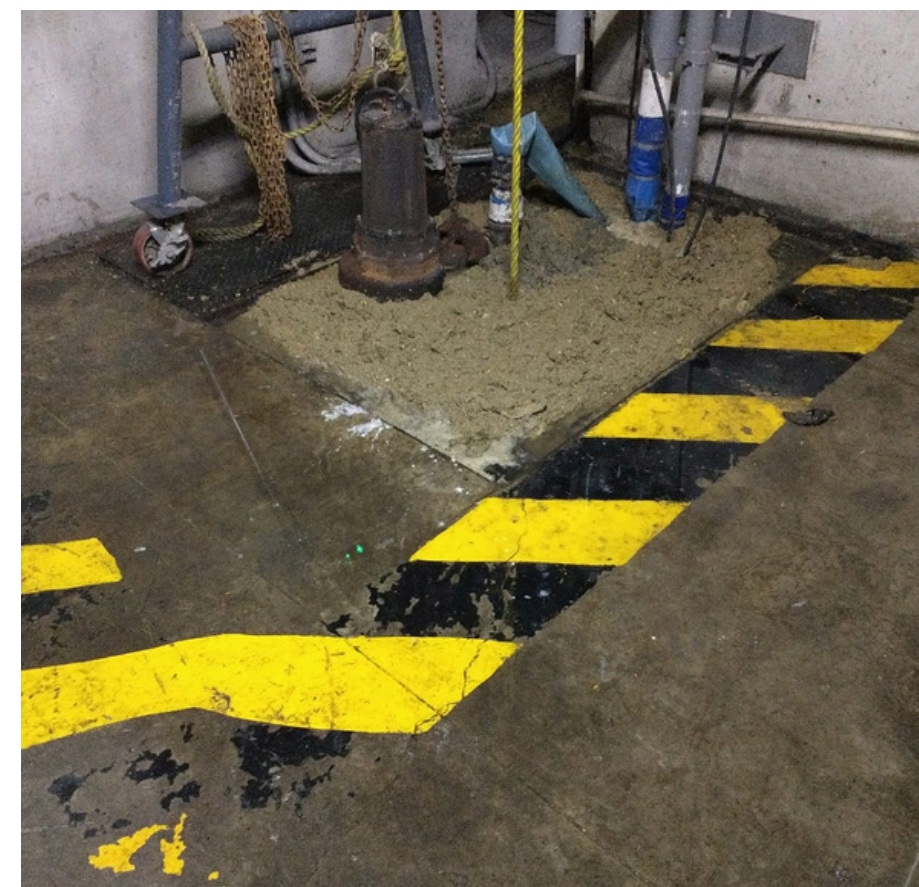
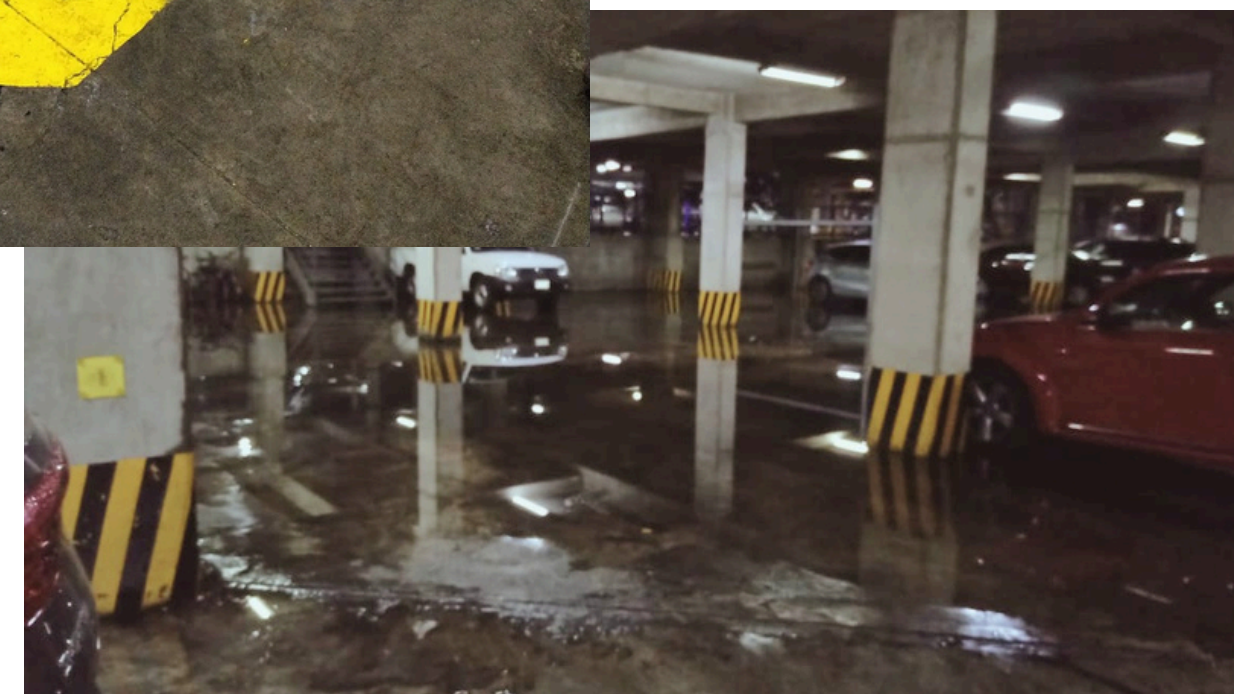
Carcámo de bombeo Sanitario Torres

PROBLEMÁTICA: Se tenía una capacidad de menos de 20 cm en el Cárcamo por tanto se desbordaba, también si los elementos de portería de torre F olvidaban encender en los horarios correspondientes presentábamos problemas de encharcamiento principalmente en el sótano 2, ya que el agua se regresaba por las coladeras de drenaje.

En colaboración con las administraciones de torre D, E, F Y G se reparo las bombas de succión, se pinto se coloco alumbrado y se cerró con enrejado, adicional mente por parte del mantenimiento de torre G y E, llevaron a cabo el desasolve y lavado del mismo.
