**DIRECCIÓN.** Toltecas #166, Col. Carola, alcaldía Álvaro Obregón  
**ASUNTO.** Reporte de elevadores A, B, C (carga)  
**ATENCIÓN.** Comité de Administración y Vigilancia

Por medio de la presente le envié el reporte de sus equipos:

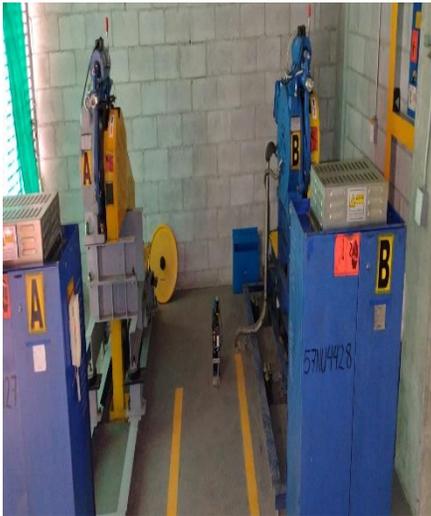
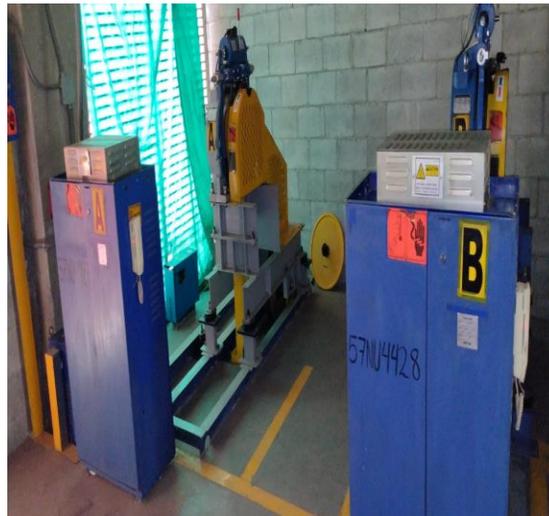
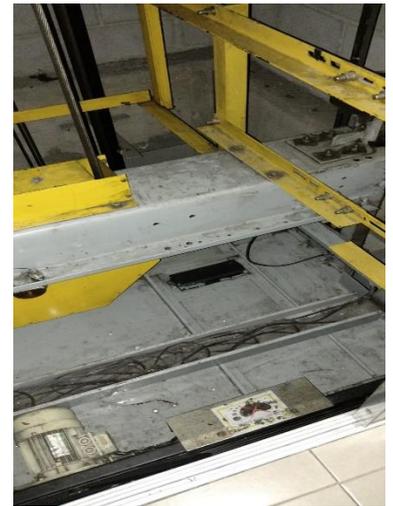
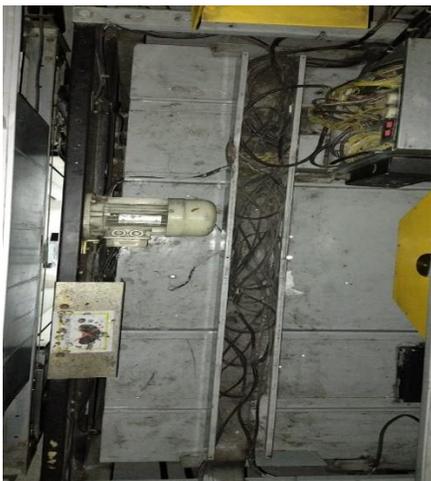
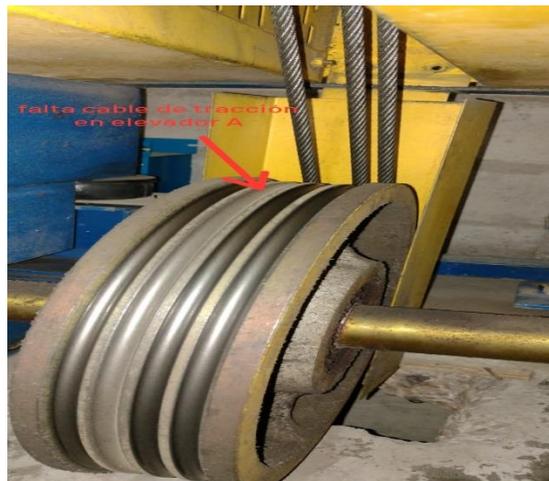
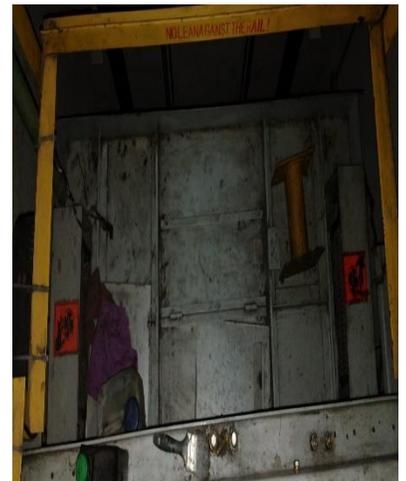
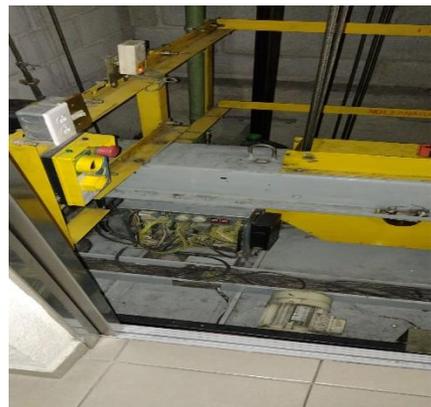
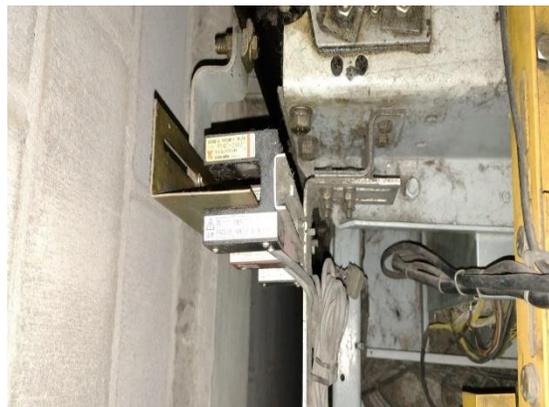
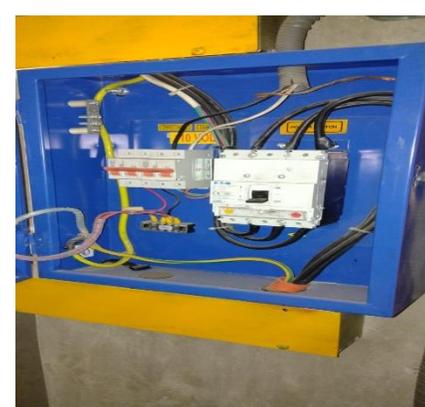
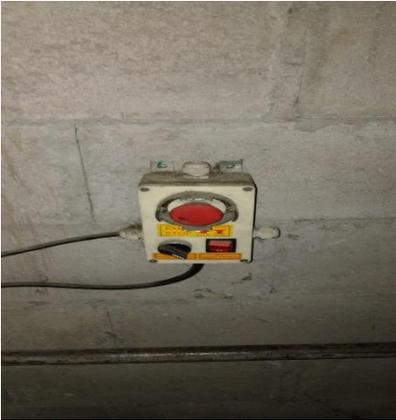
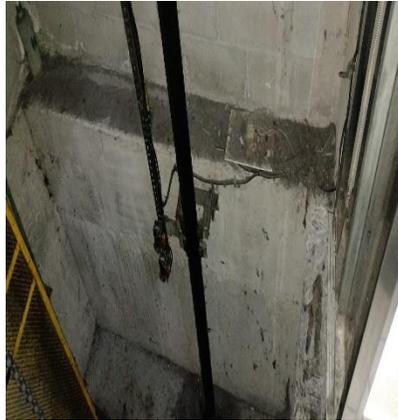
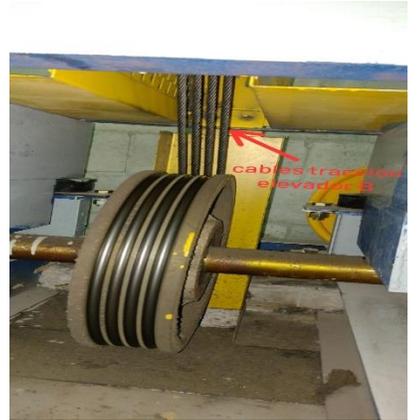
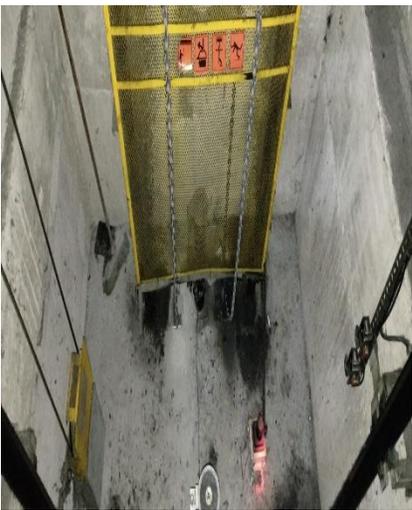
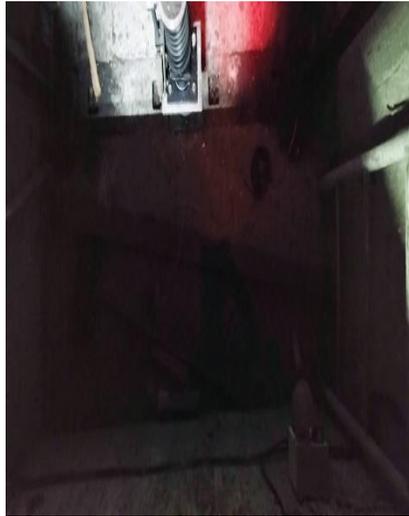
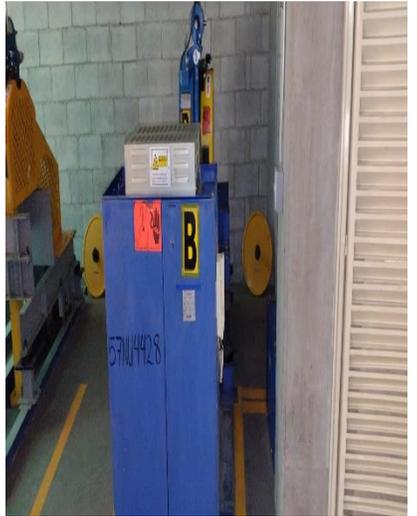
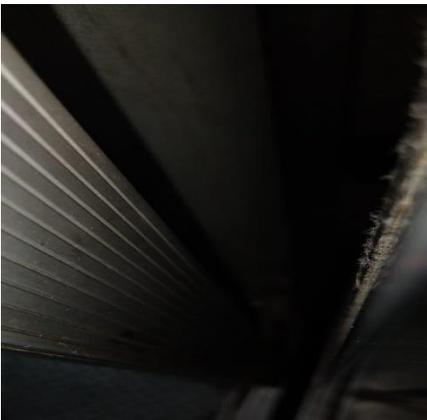
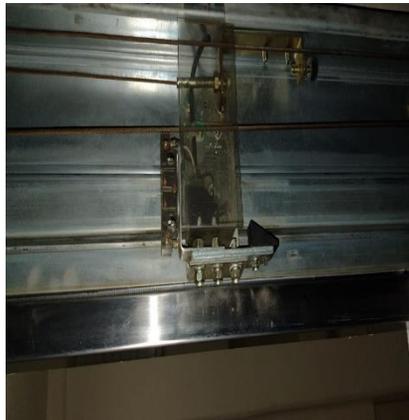
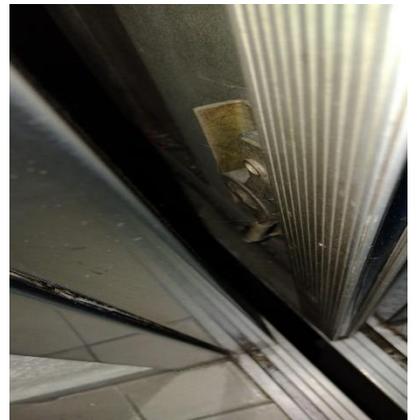
Se realizó la revisión del elevador en la fosa encontrando basura, pelusa y polvo en los rieles, soportes y en los finales de los sardineles de las puertas. También se encontró polvo y basura en los cañones de luz que dan la señal para que la cámara de adentro de la cabina se pueda ver.

Revisión del techo de la cabina: esta parte fue la que se encontró más limpia porque al abrir la puerta queda a la vista y es más notable ver si se encuentra sucio, en las puertas de la cabina por la parte de afuera hay muchísimo polvo y pelusa.

Revisión en el cuarto de máquinas: aquí solo se encontró polvo por dentro de los tableros y la polea de reenvío sucia y con bastante pelusa.

La revisión de este elevador fue la misma que la del elevador A, encontrando basura en la fosa, polvo, pelusa y el cañón de la señal de la cámara también esta sucio por la parte del lente.

El techo de la cabina también se encontró limpio, en las puertas de la cabina también se encontró polvo y pelusa, también se detectó que la tira de seguridad de las puertas de cabina da un golpe al cerrar o al abrir.

En la parte del cuarto de máquinas también se encontraron los tableros con polvo, la polea de reenvío también se encontró con pelusa y polvo.

En este elevador B detectamos que está funcionando con solo tres cables de tracción.

## **PLAN DE TRABAJO DE MANTENIMIENTO, ELEVADORES A y B**

El servicio de mantenimiento se realizará en la noche en un horario de 11pm en adelante, en el periodo que se solicite.

En el mantenimiento se revisará la situación de los equipos como: el recorrido de los cubos de ambos elevadores, que estén bien todos los componentes de seguridades y puertas, etc. Si alguna pieza estuviera dañada se le tomará foto reportando al administrador o al comité de vigilancia.

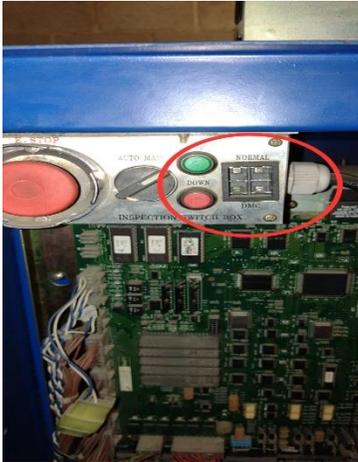
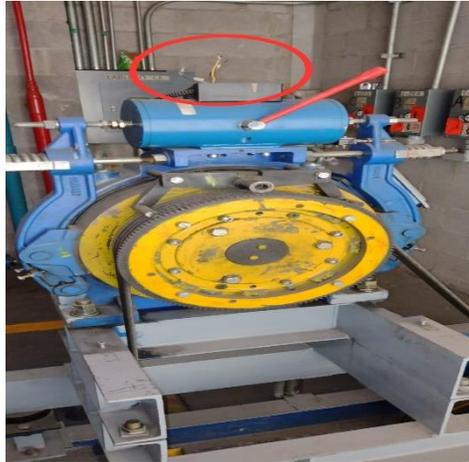
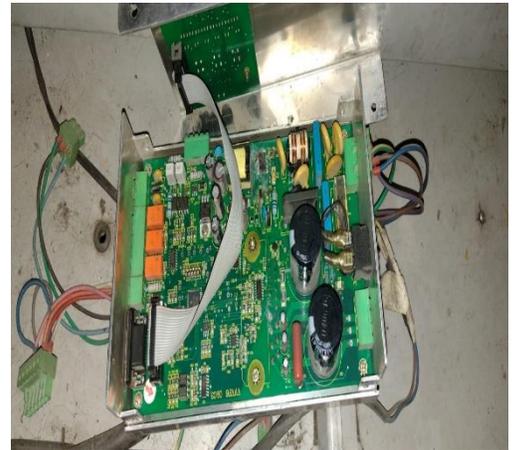
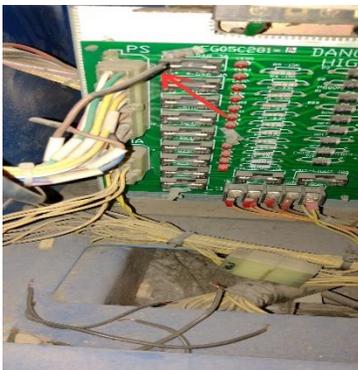
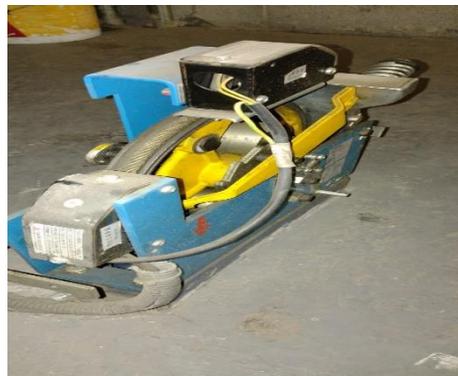
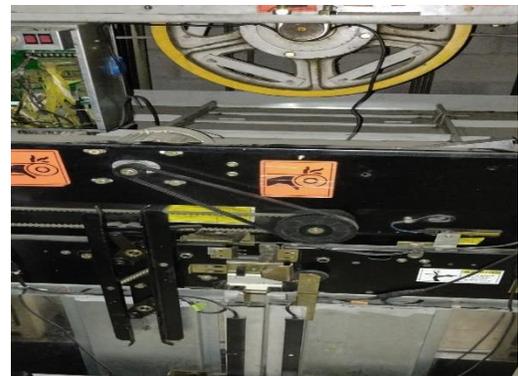
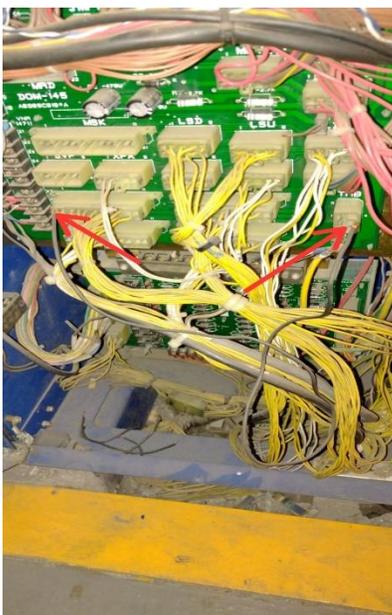
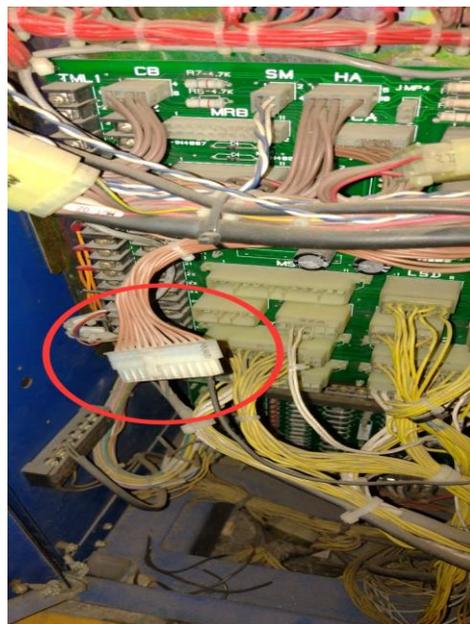
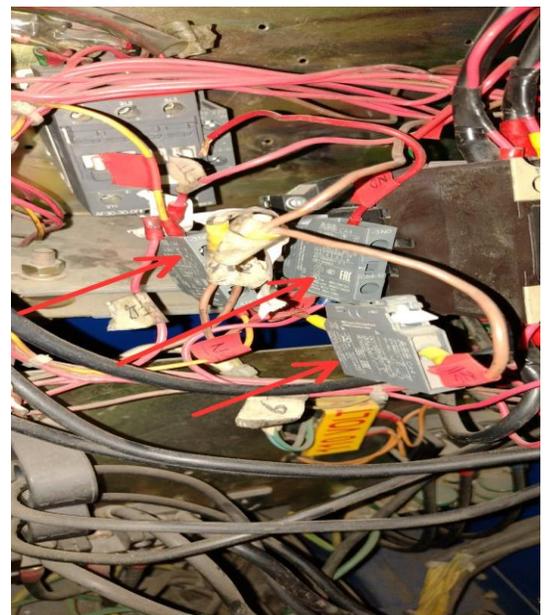
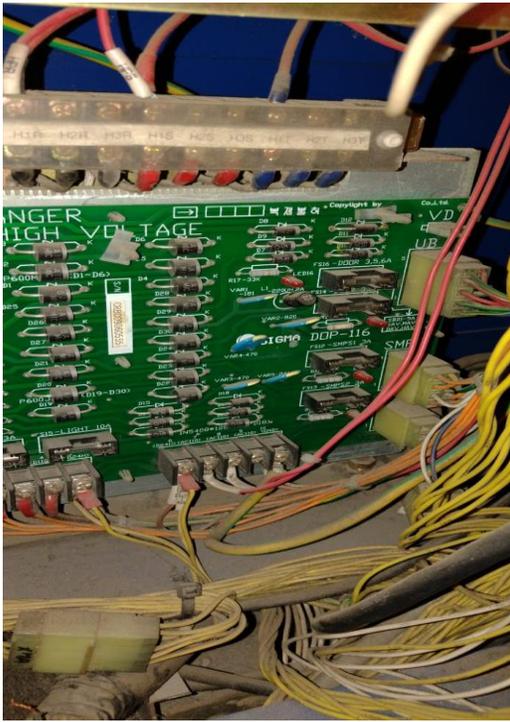
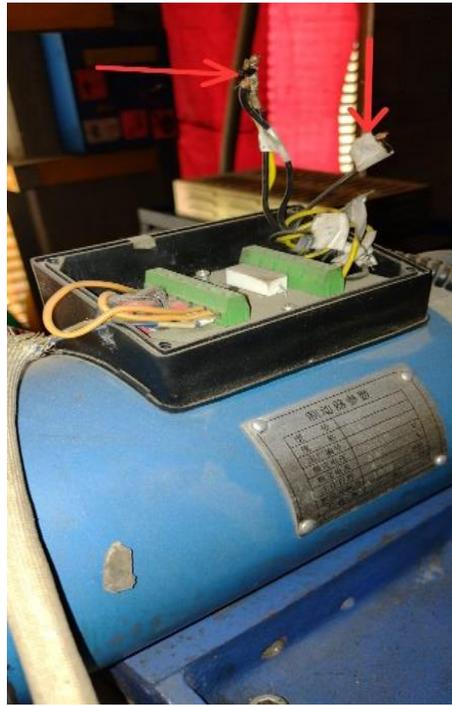
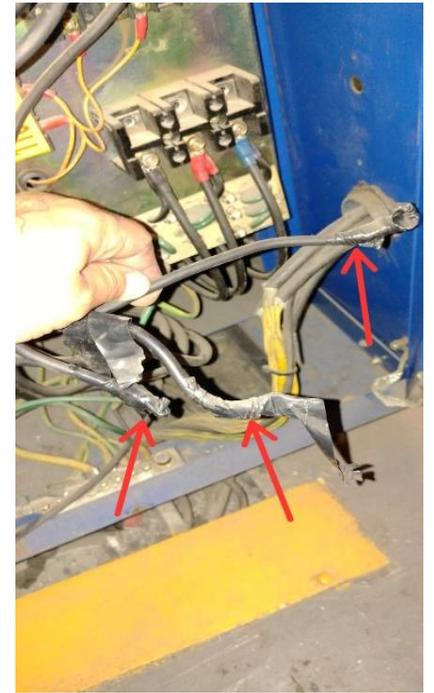
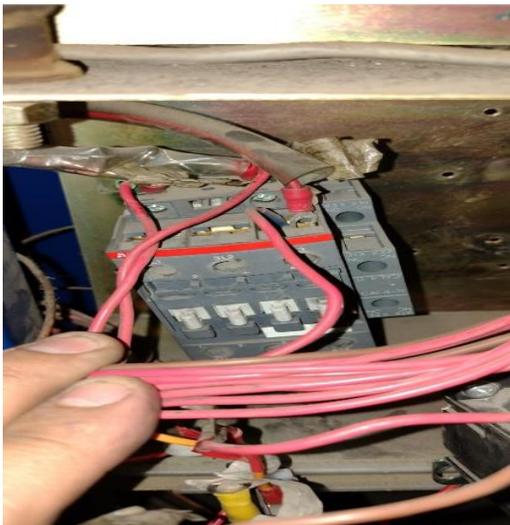
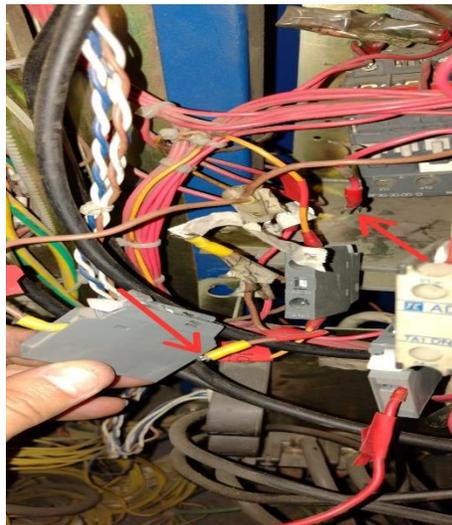
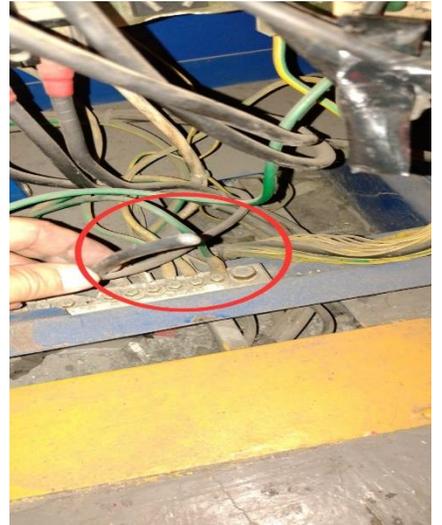
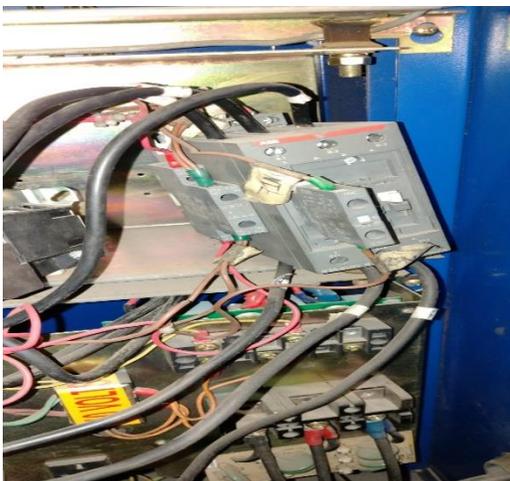
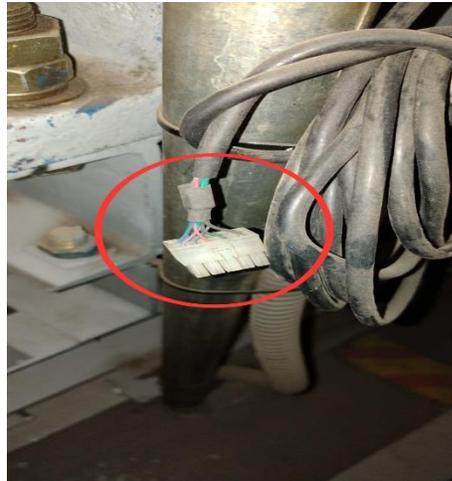
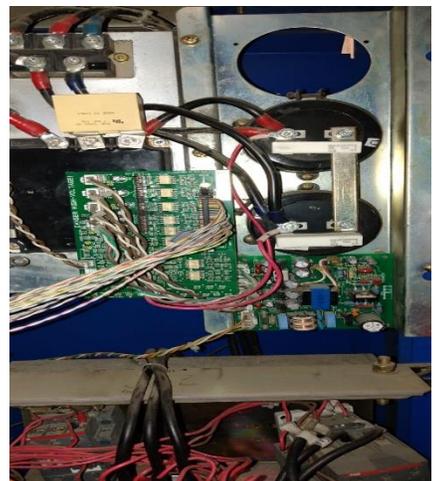
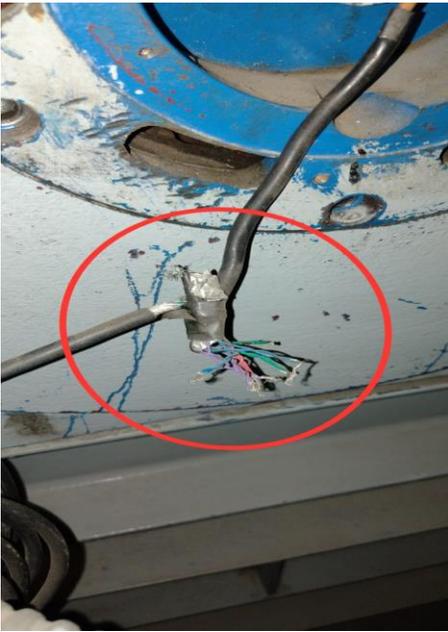
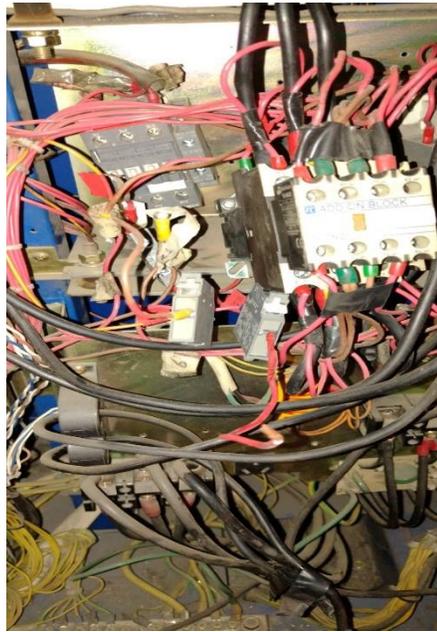
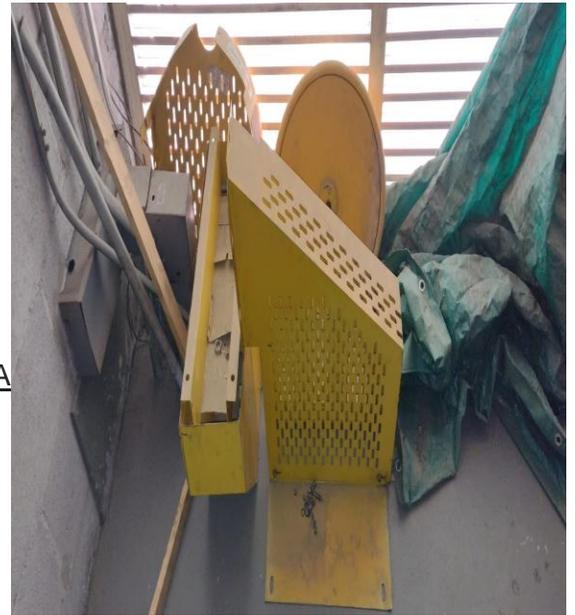
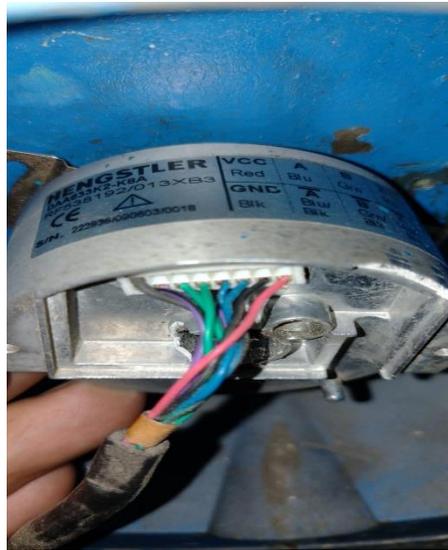
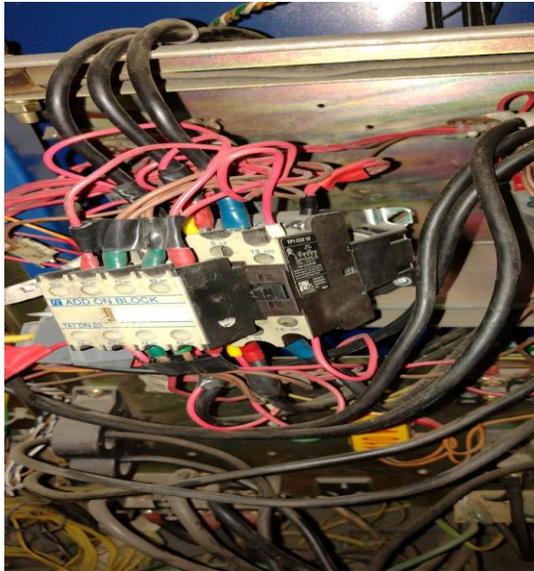
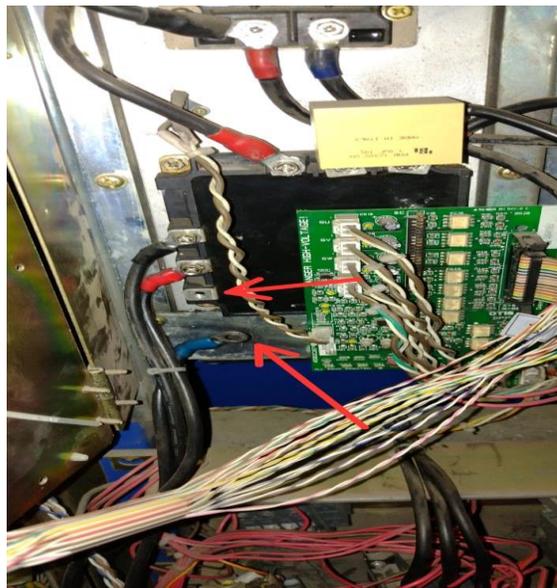
# ELEVADOR C (CARGA)

Este elevador es el que se encuentra fuera de servicio. Se encontró que en la parte del techo de la cabina el variador de las puertas está desmontado y sin la tapa que lo cubre como si lo hubieran abierto para revisar su funcionamiento, también se encontraron cables o conectores sueltos.

En la parte del cuarto de máquinas que es en donde se encuentra el tablero de control, la máquina y algunos otros componentes, en el tablero se encontraron líneas que llevan voltaje del variador desconectadas y fuera de sus clemas de conexión, contactores de potencia desarmados y con líneas desconectadas, cables cortados sin aislar, conectores con líneas desconectados, interruptor dañado del mando de evacuación y conexiones puenteadas.

Por el lado de la máquina se encontró, el encoder desconectado con su cable de señales totalmente roto, cables sueltos y desconectados del Magneto del freno, falta de micros de seguridades tanto en la máquina como en el regulador de velocidad.

En el caso del elevador C (carga), se comenzará el servicio de mantenimiento en cuanto este se encuentre en funcionamiento. En tanto, se comenzará la reparación en cuanto a lo presupuestado, en el caso de existir una pieza dañada no presupuestada se cobrará aparte.
