TOLTECAS 166 TORRE E. RECIBO

REPORTE DE ESTADO FÍSICO
INTALACIÓN CCTV

REPORTE DE LOSTRABAJOS EFECTUADOS EN EL SISTEMA DE CCTV:

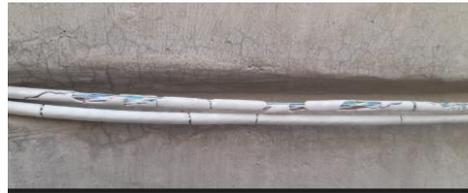
- 4º Al dar mantenimiento de las cámaras exteriores se detectó que el cable instalado no era el adecuado y los rayos UV ya lo deterioraron. Presenta grietas en forro exterior y el de los hilos (craquelado). Se requiere pronta sustitución por cable para intemperie, ya que con la lluvia hay riesgo de cortos circuitos y ponen en riesgo el grabador de 32 canales.

UTP CON DAÑO POR INTEMPERIE.
