DIRECCIÓN. Toltecas num.166, Col. Carola, Alcaldía Álvaro Obregón

ASUNTO. Reporte de los cables de tracción dañados del elevador B

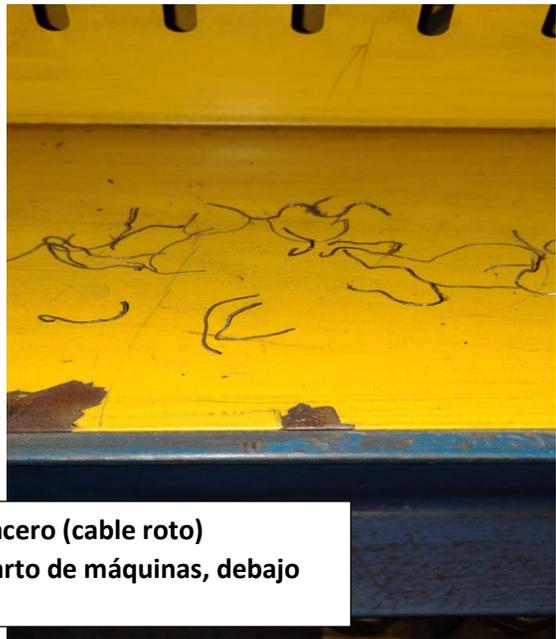
**Pedazos de cable de acero (cable roto)
encontrados en el cuarto de máquinas, debajo
del elevador B**

Es por eso que es muy importante el cambio de cables de acero de tracción de su elevador para garantizar su seguridad y el mejor funcionamiento del elevador.
