INFORME DE LA ADMINISTRACIÓN y TOMA DE DECISIONES JUNIO 2024

ADMINISTRADOR LIC ULISES GÓMEZ

INFORME DE LA ADMINISTRACIÓN

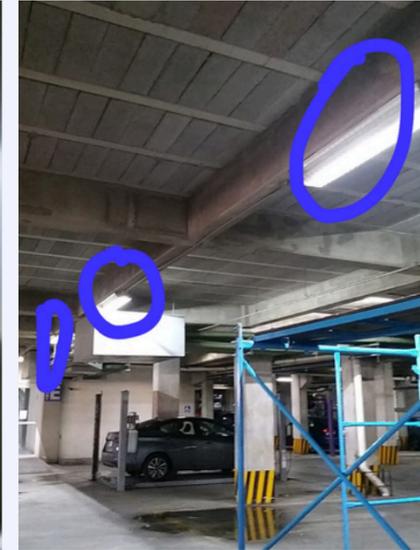
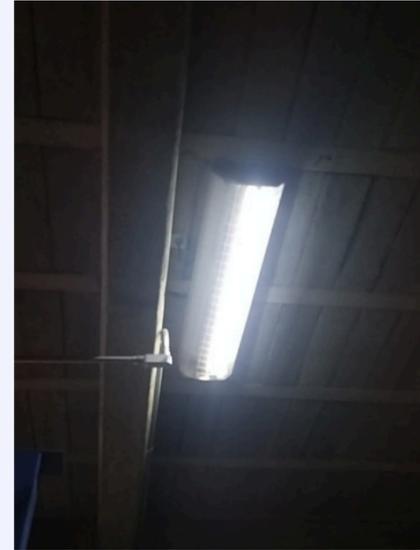
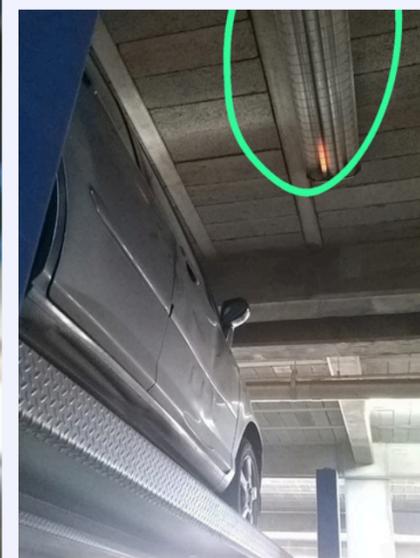
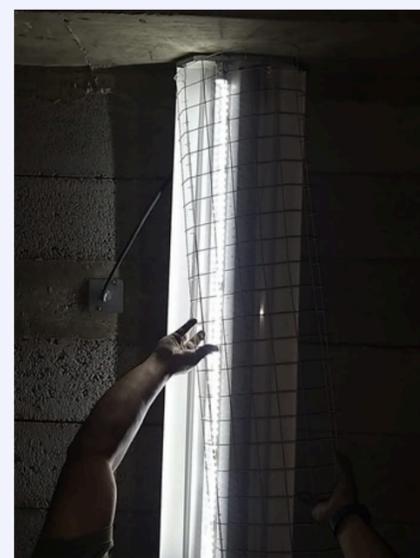
SOTANOS

ALUMBRADO, AGUA Y SELLO DE FUGAS Y JUNTAS

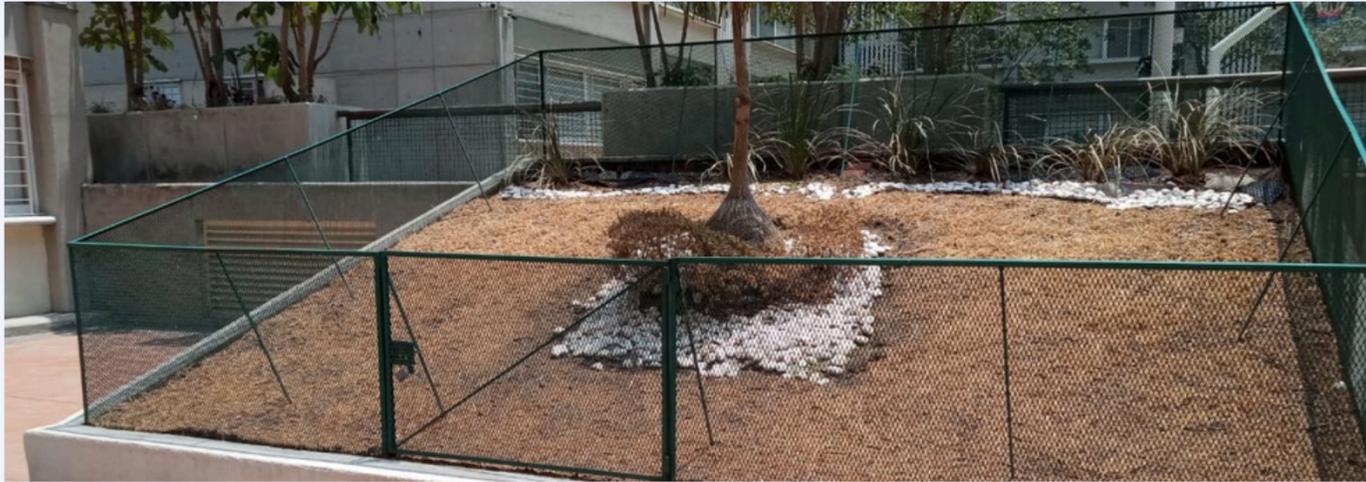
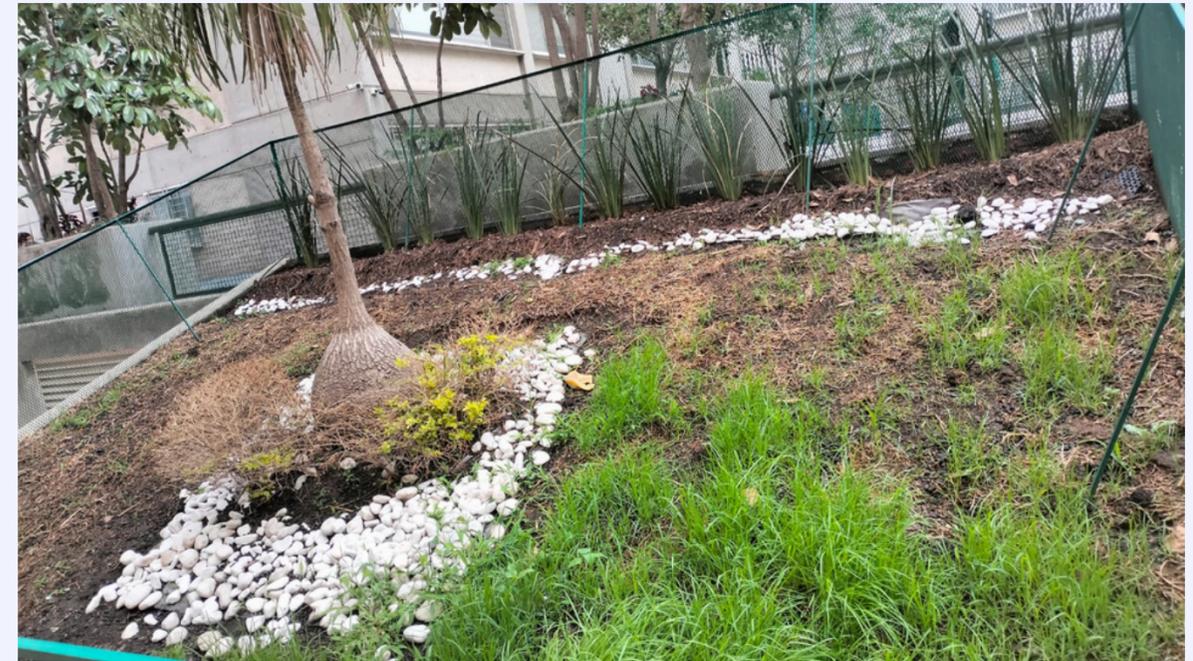
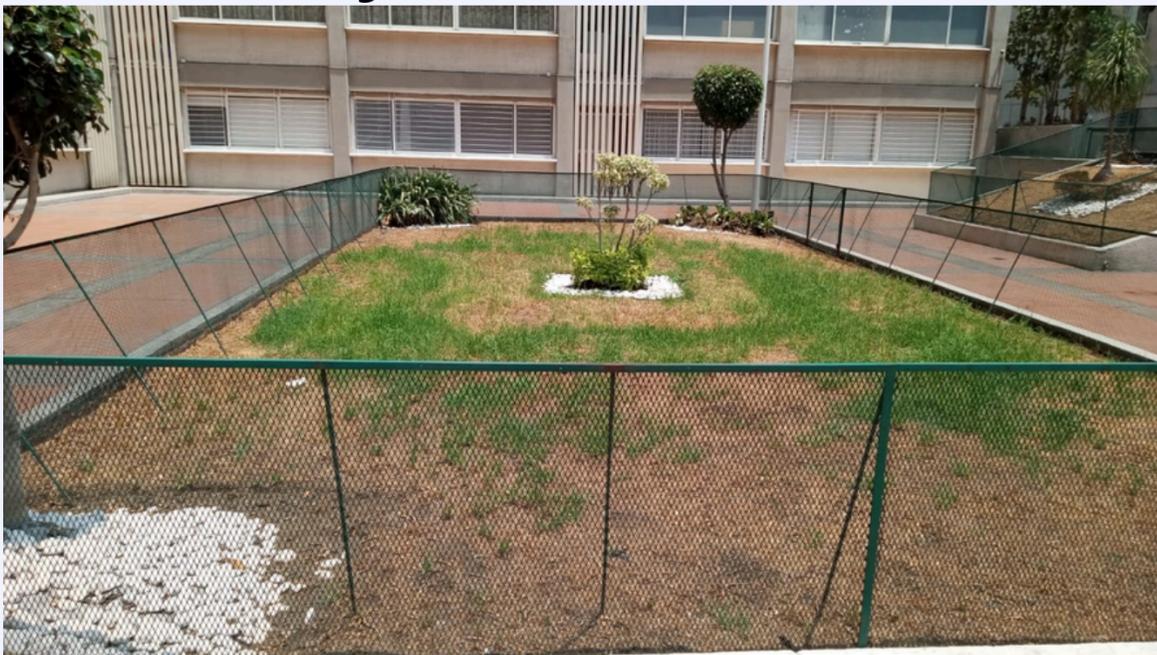
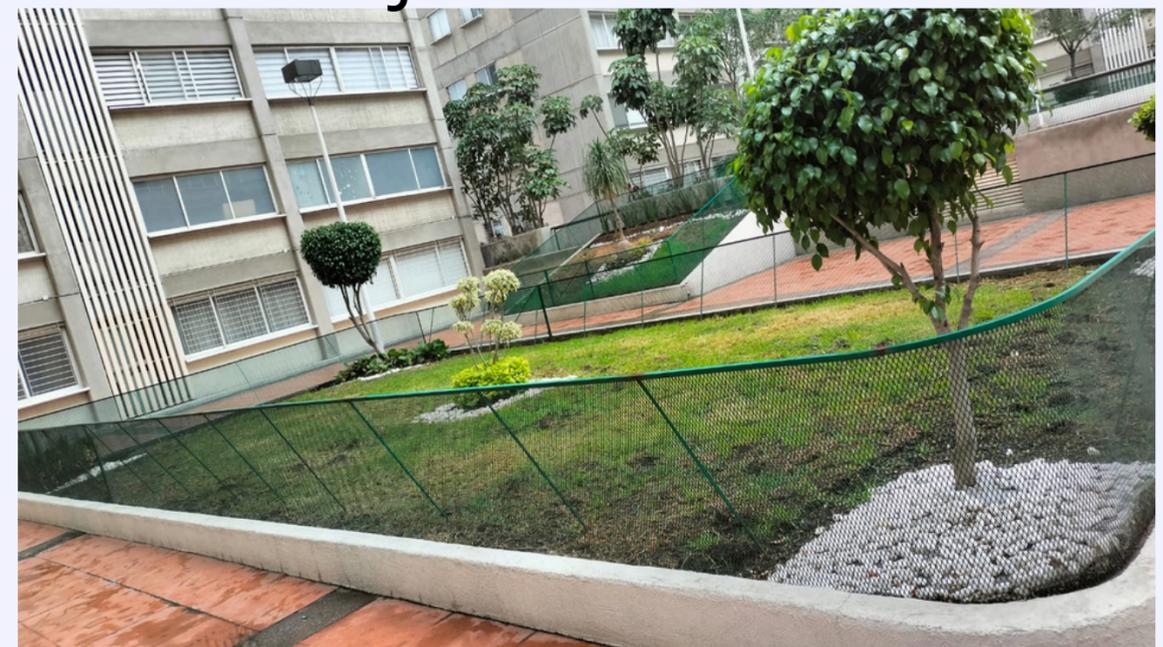
JARDÍN

- Hojas retraídas y secas.
- Suelo compactado, con tonos blancos.
- Plantas muertas por agentes externos.
- Tallos sin hojas.
- Pasto con agujeros y muestras de alteraciones.
- Sustancias ajenas a jardineras.

DESPUÉS DEL DICTAMEN Y APLICACIÓN DE ABONO Y TIERRA PREPARADA
