INFORME DE LA ADMINISTRACIÓN y TOMA DE DECISIONES JUNIO 2024

ADMINISTRADOR LIC ULISES GÓMEZ

INFORME DE LA ADMINISTRACIÓN

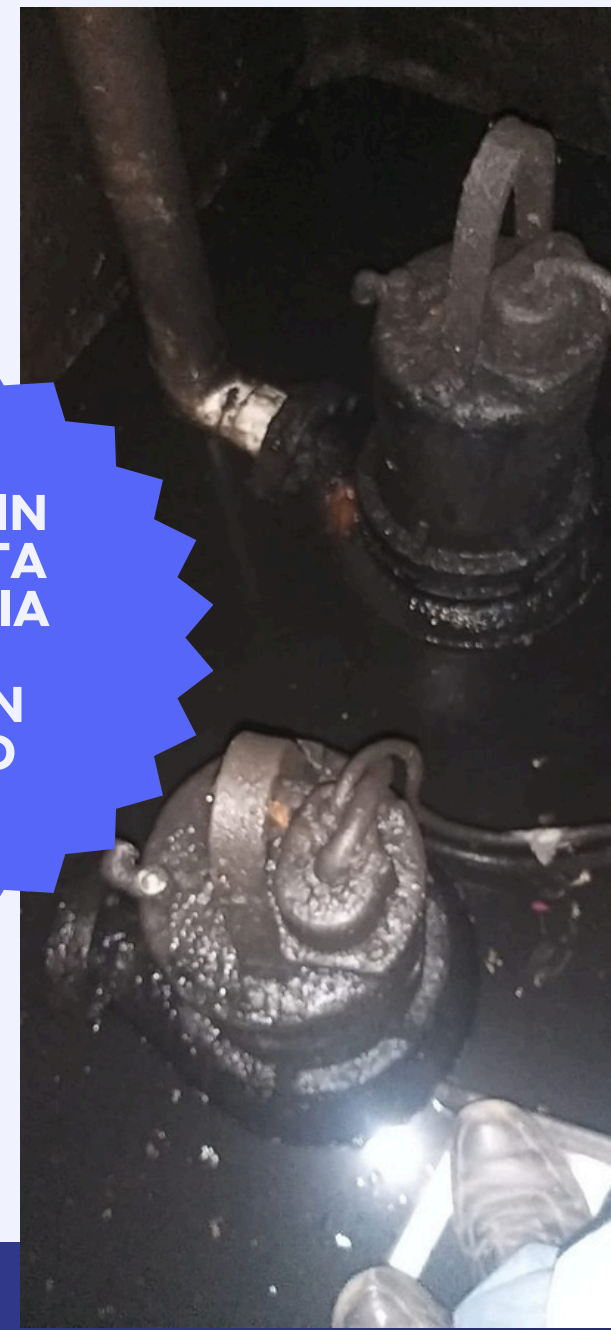
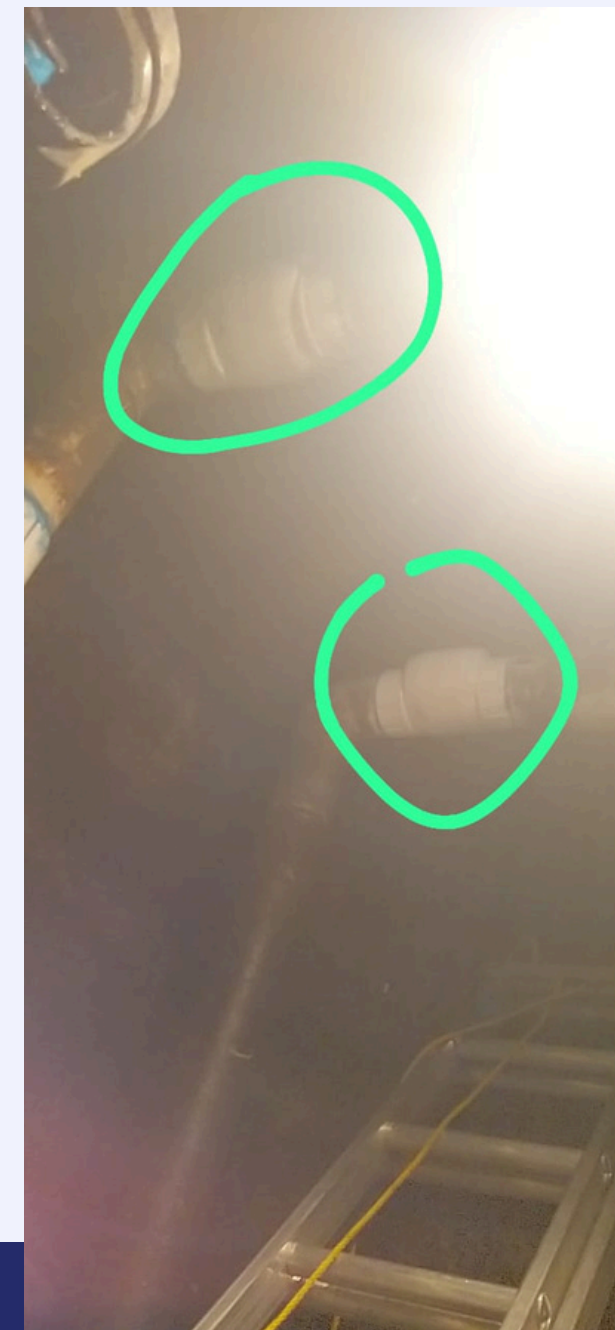
POZO TORMENTAS

PROBLEMÁTICA: Cuando se recibió de las tres bombas que el diseño posee, solo se tenía una bomba conectada a la luz pero no a la tubería, otra no funcionaba y la otra no existe, por tanto no tenía ningún beneficio, por tanto en lluvias se llegó a inundar

Lo primero que se hizo fue el desasolve posterior se conectó a la tubería (la bomba que tenía conexión de luz), se mando a reparar la segunda bomba existente y se cambiaron todas las piezas hidráulicas tales son: válvulas check, codos, coples, conectores y toda la soportería (la cama que sujeta toda la tubería), de tal manera que en lluvias el elemento de seguridad deberá bajar a encender el sistema de bombeo evitando la inundación.

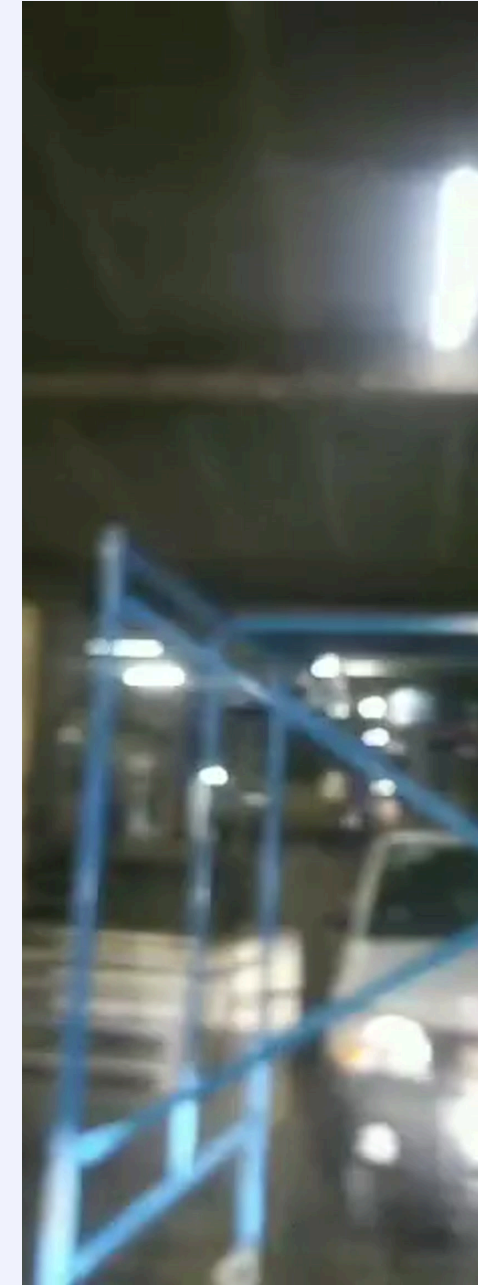
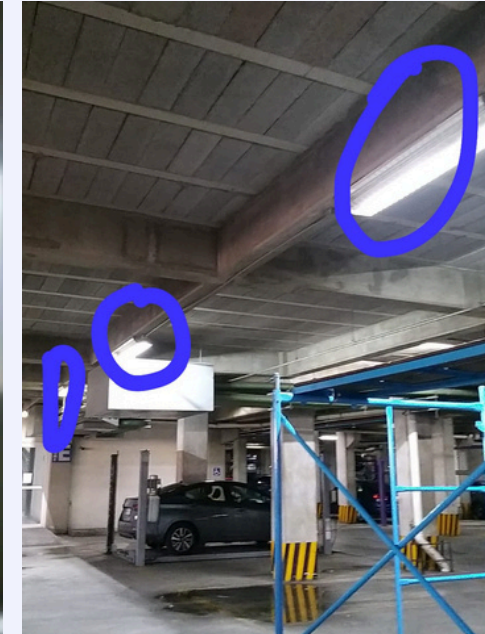
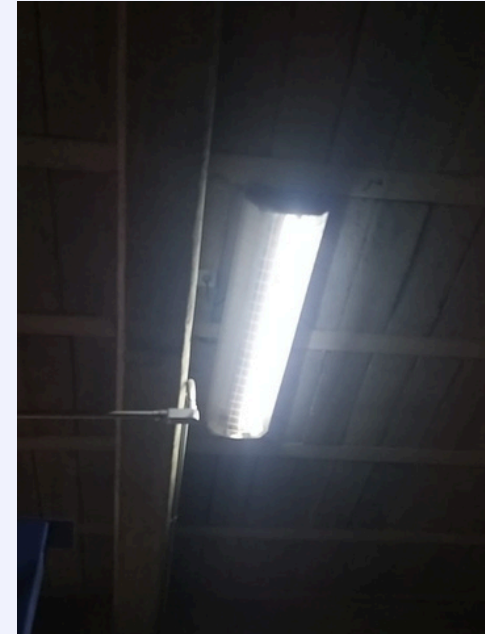
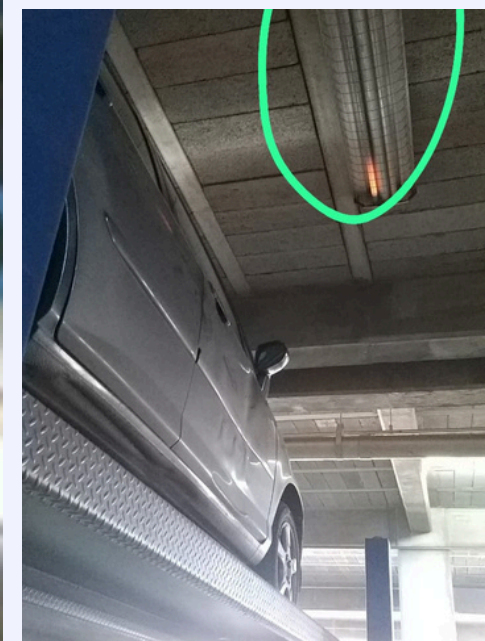
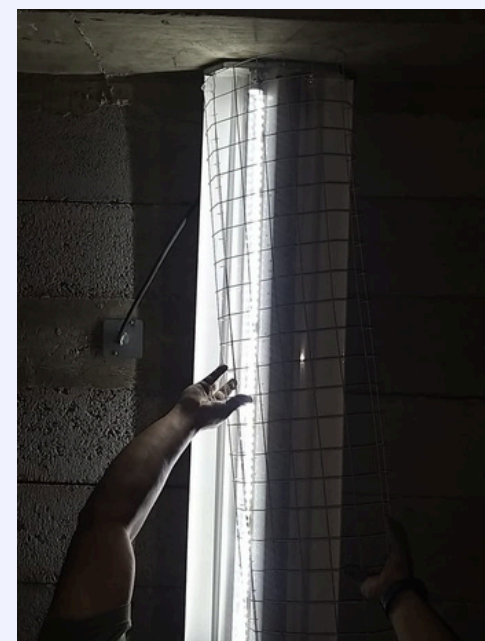
SOTANOS

ALUMBRADO, AGUA Y SELLO DE FUGAS Y JUNTAS

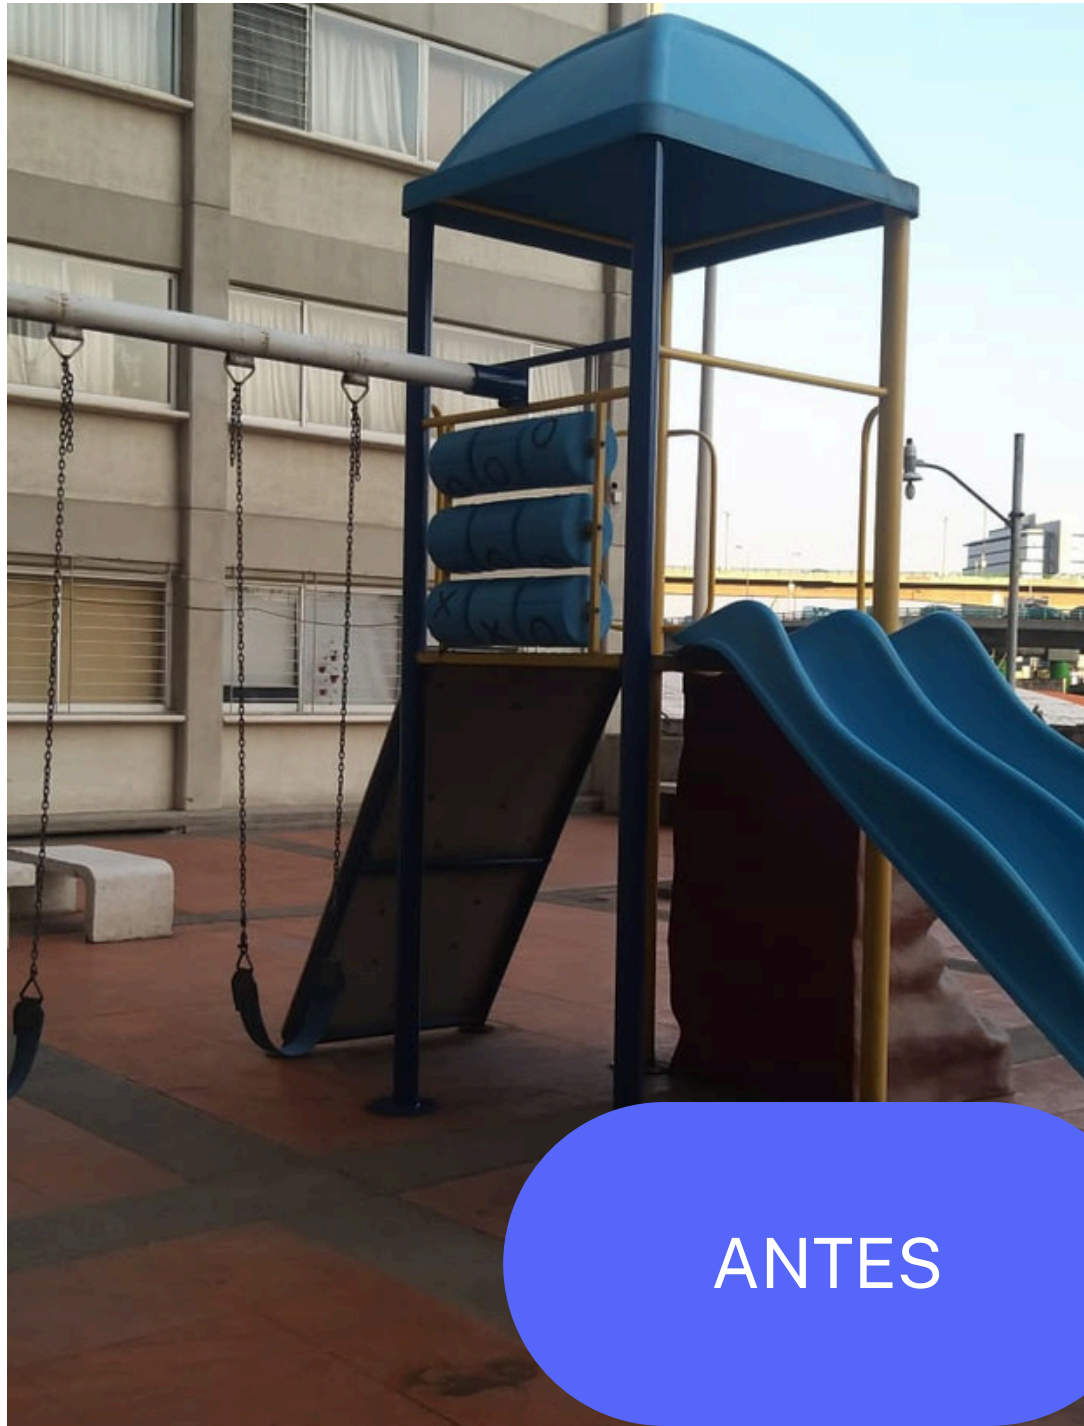
ANTES

REHABILITACIÓN DEL ÁREA DE JUEGOS

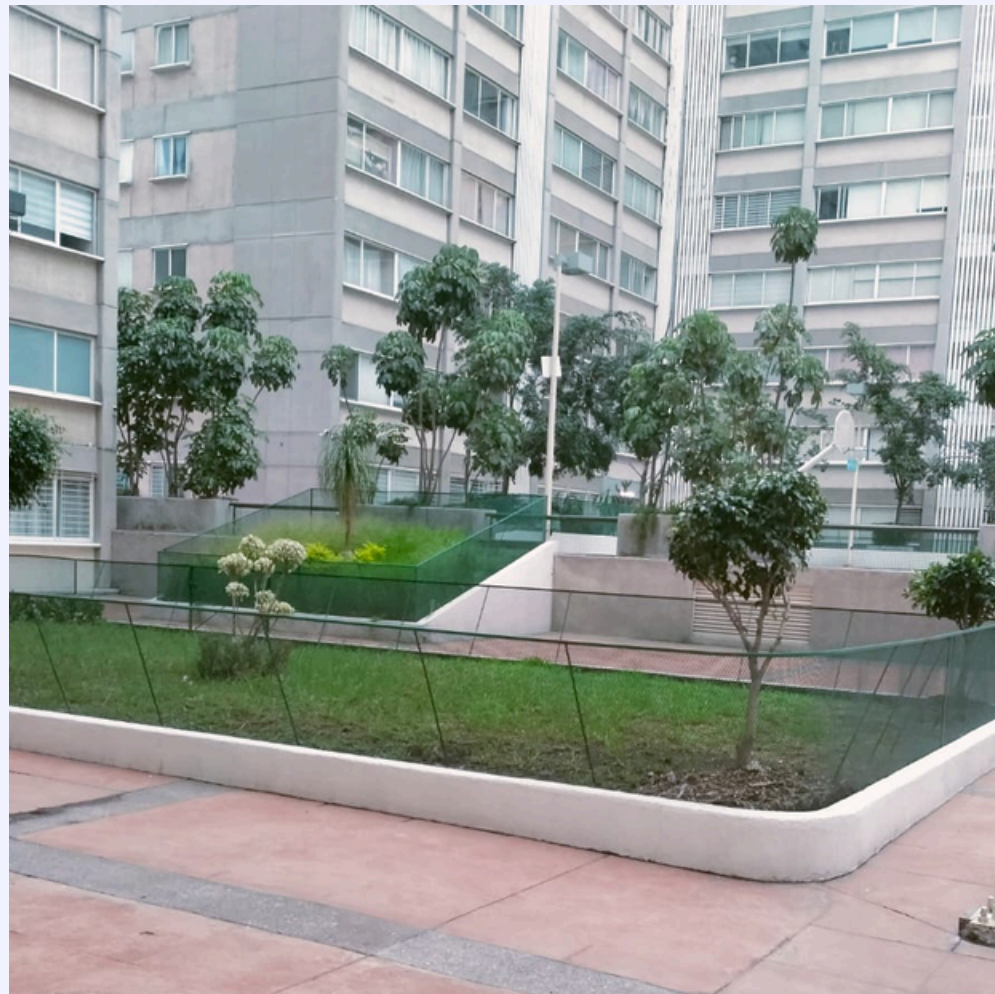
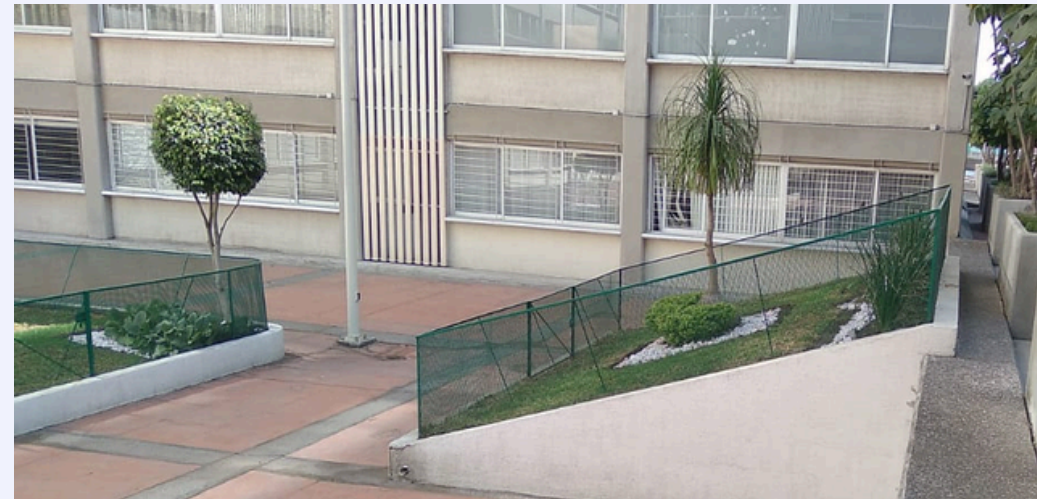
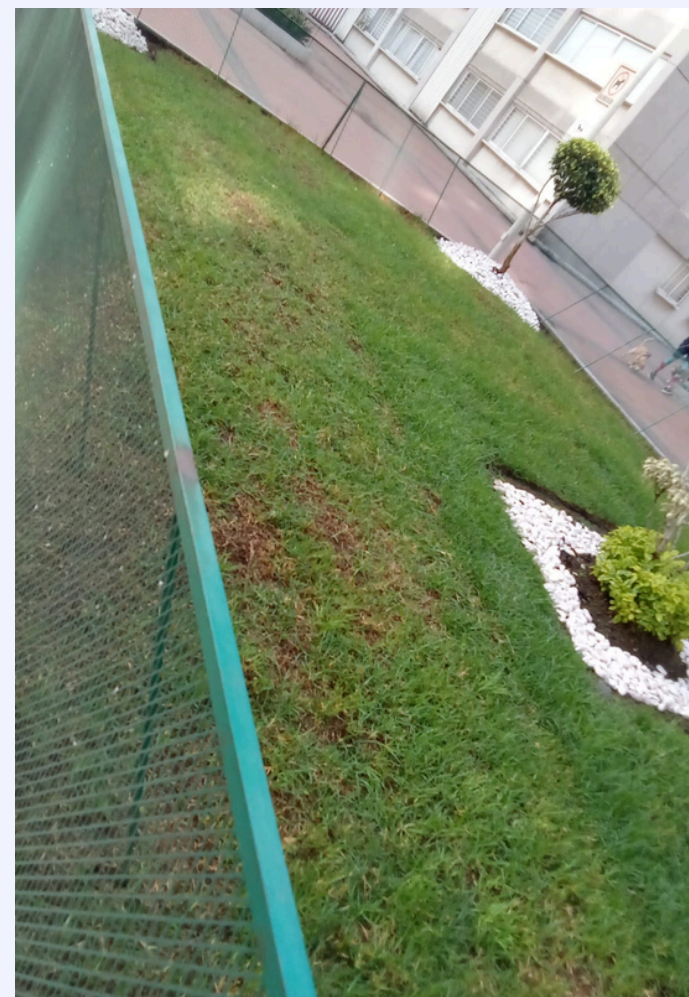
ANTES DEL
DISEÑO DE JARDÍN

Descripción
Se realizó un estudio detallado solicitado por la administración, con el fin de revisar el estado de las plantas y el por qué se están marchitando, siendo que se ha llevado a cabo los cuidados suficientes y estas no se encuentran en condiciones óptimas. Para llevar a cabo el presente estudio se analizó el daño en las hojas y el estado del suelo.

- Hojas retraídas y secas.
- Suelo compactado, con tonos blancos.
- Plantas muertas por agentes externos.
- Tallos sin hojas.
- Pasto con agujeros y muestras de alteraciones.
- Sustancias ajenas a jardineras.

SEGUIMIENTO A LO MENCIONADO EN LA ASAMBLEA ANTERIOR, LA ADMINISTRACIÓN ASUMIÓ EL COSTO POR 3/4 DE TONELADA DE TIERRA PREPARADA, 1/4 DE TONELADA DE ABONO Y PLANTAS, ASÍ COMO EL DICTAMEN DEL JARDÍN

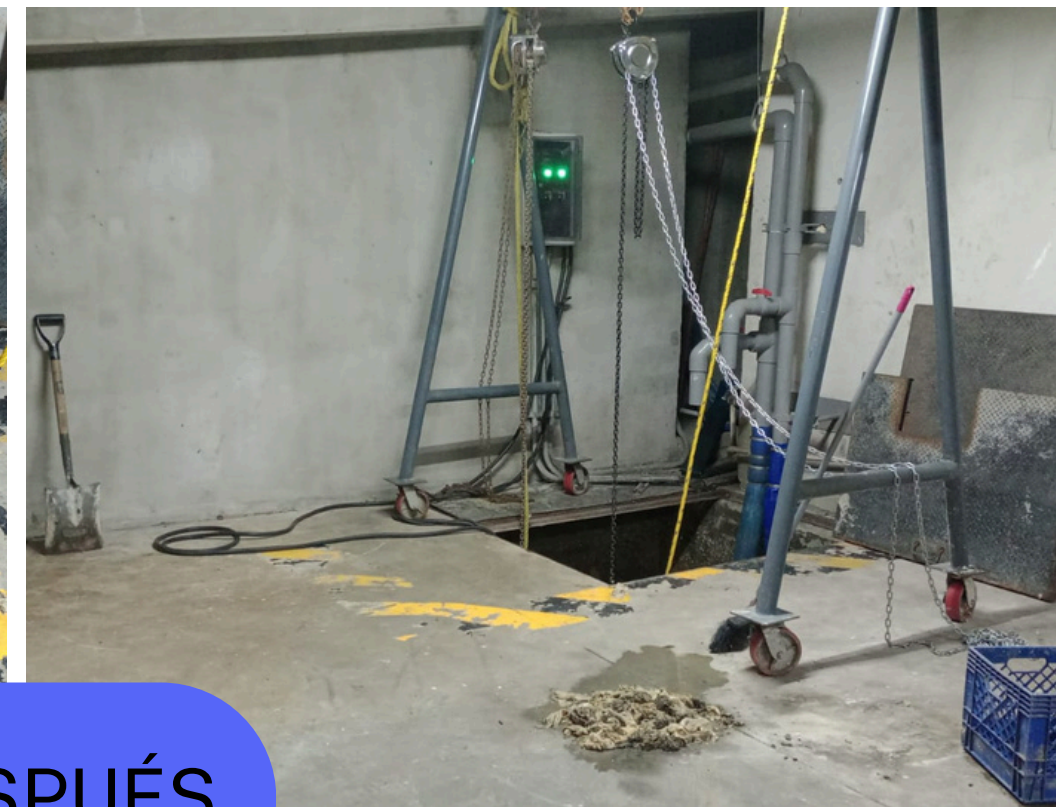
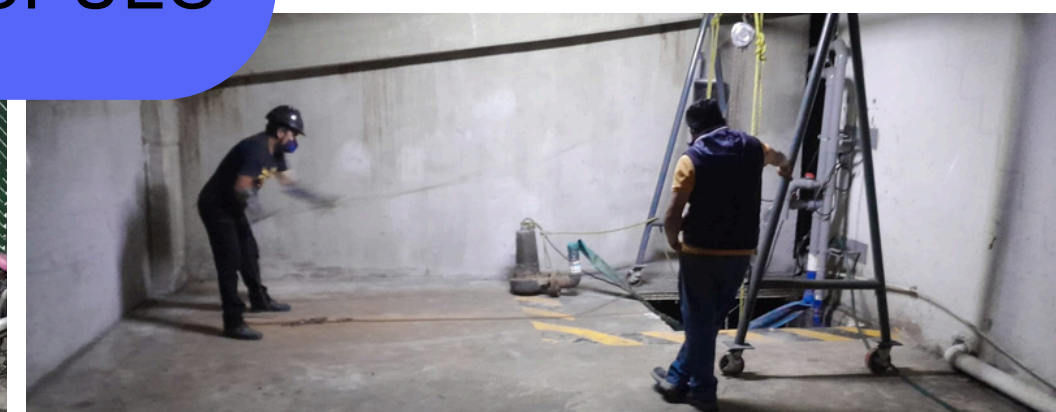
DESPUÉS

Actualmente se sigue monitoreando el funcionamiento del carcámo.

En colaboración con las administraciones de torre D, E, F Y G se reparo las bombas de succión, se pinto se coloco alumbrado y se cerró con enrejado, adicional mente por parte del mantenimiento de torre G y E, llevaron a cabo el desasolve y lavado del mismo.
