CLIENTE: Toltecas núm. 166, Col. Carola, Alcaldía Álvaro Obregón
ASUNTO: Reporte de la situación del elevador A
ATENCIÓN: Comité de Administración y Vigilancia

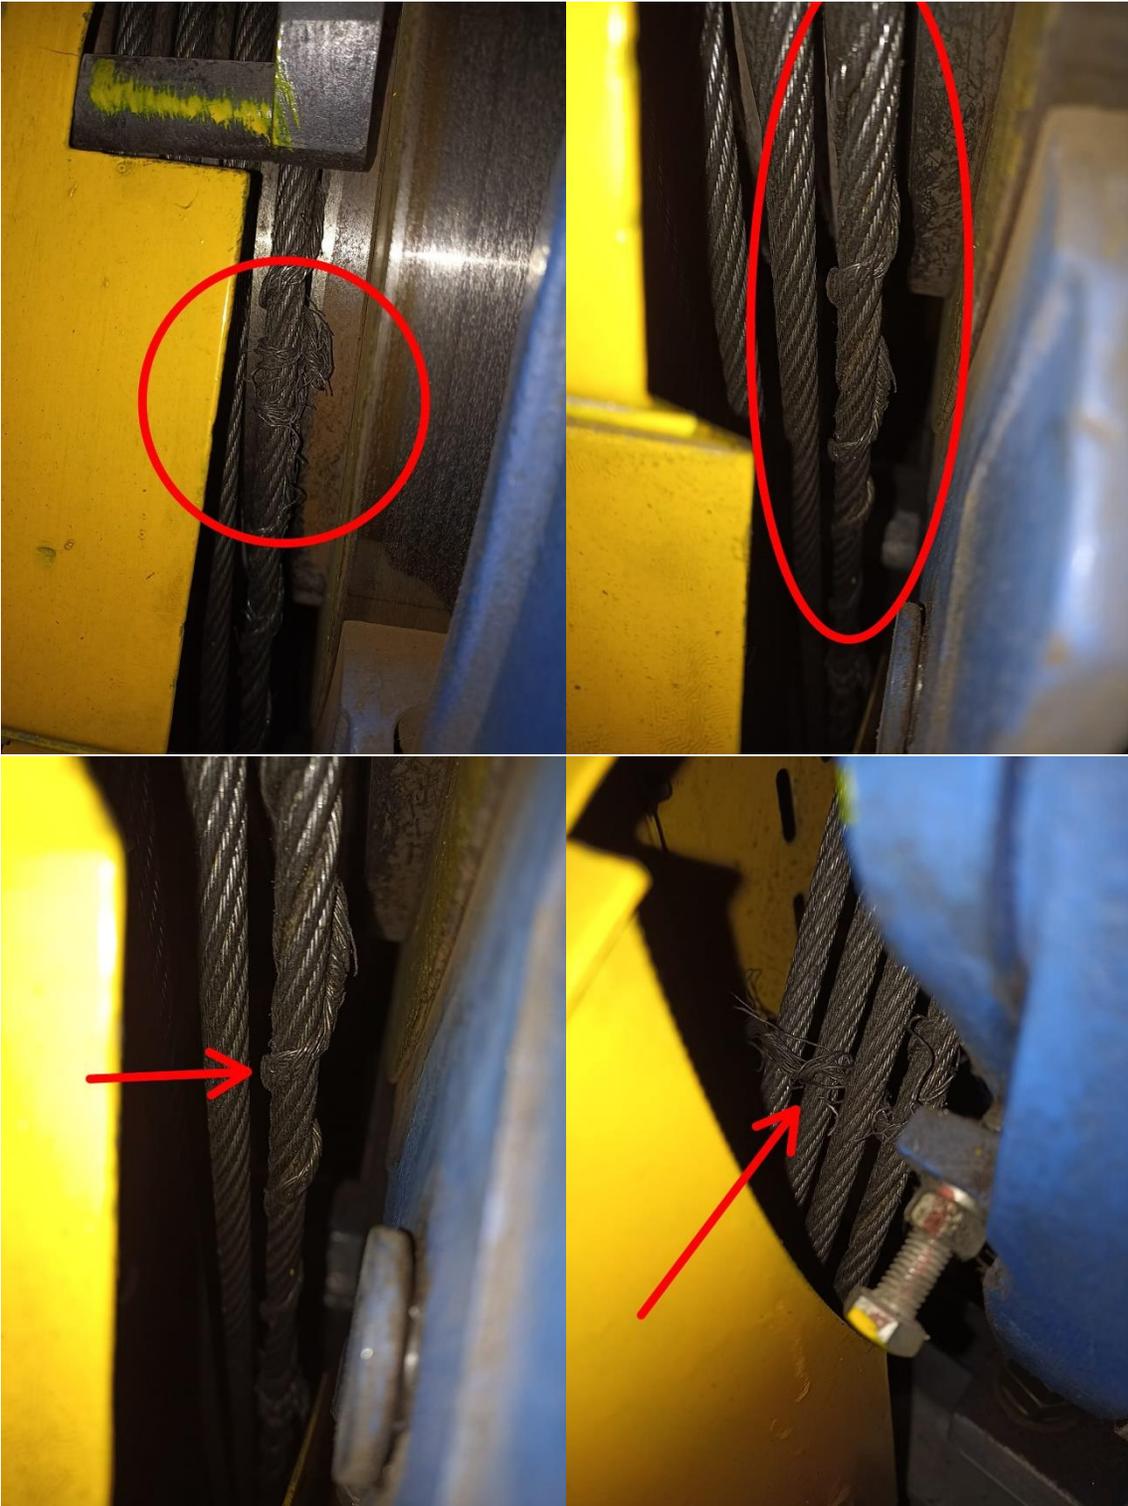
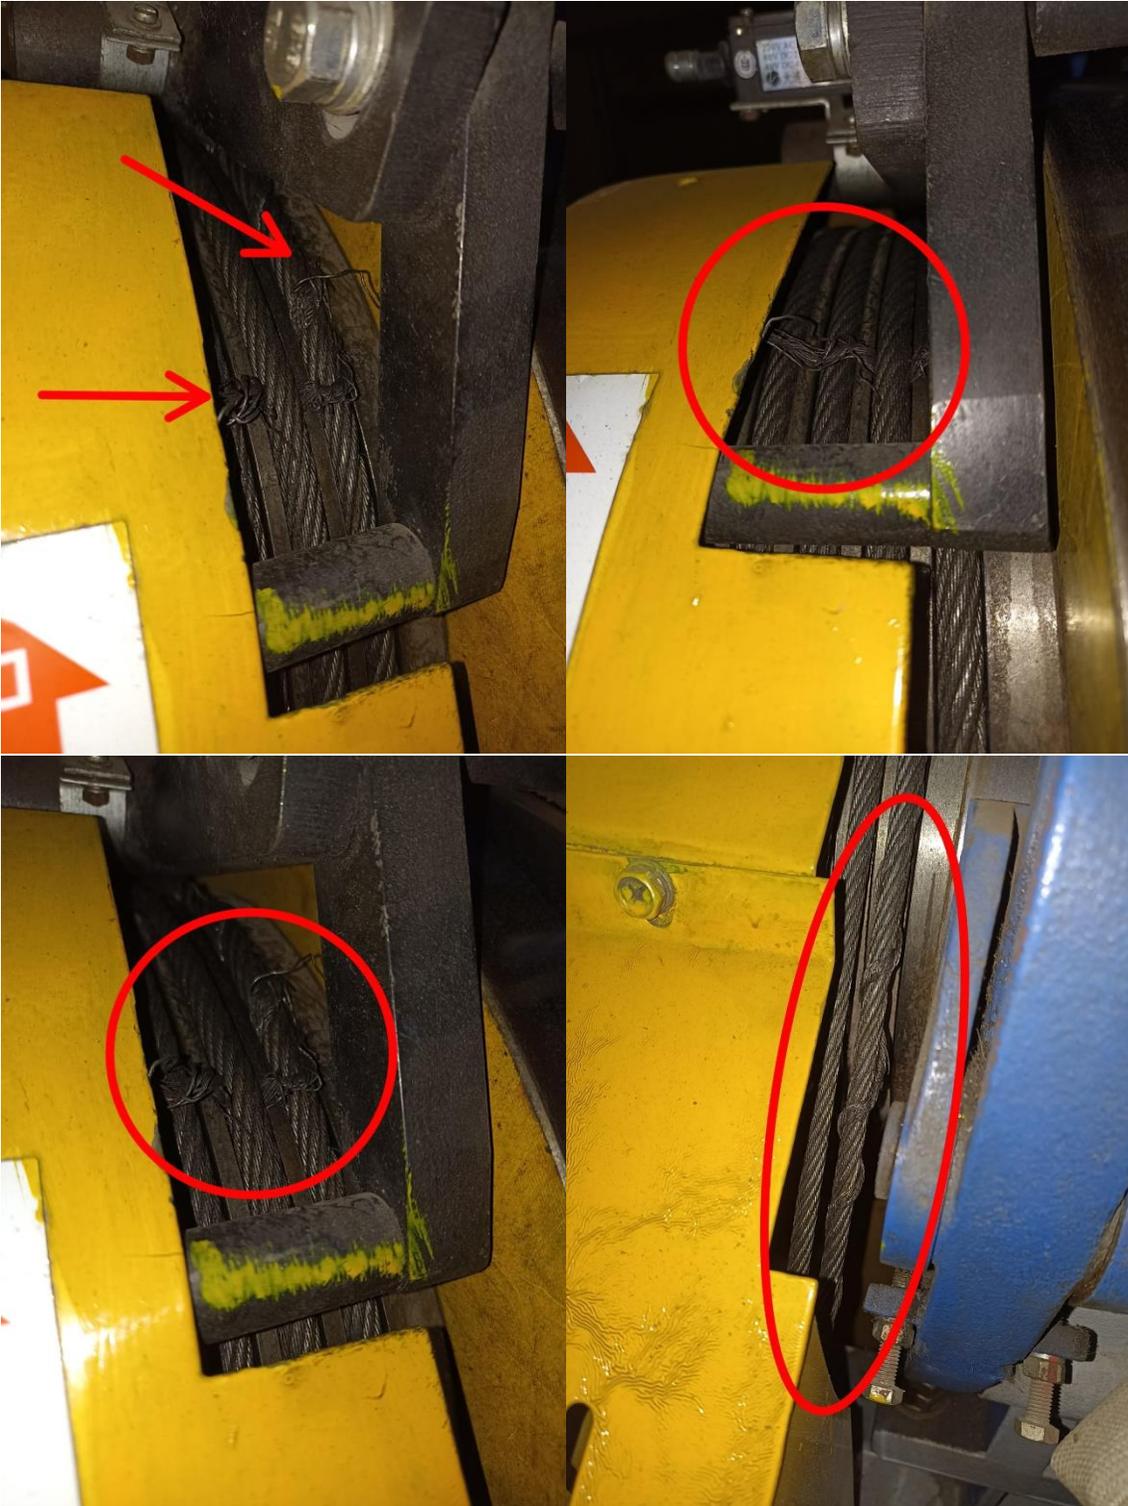
****A continuación adjunto fotos**

Cuando puse en funcionamiento el elevador en dirección de bajada se empezó a escuchar un ruido en las tolvas que cubren los cables de tracción y la polea, de inmediato deje de darle tracción a el elevador A, me dirigí hacia las tolvas y la polea, me percaté que había restos pequeños de cable de tracción en el suelo. También revisé los cables de tracción y vi que un cable ya estaba destrenzado y con bastantes hilos y torones enredados que al pasar por la tolva y la polea es cuándo se escuchaba el ruido lo mismo que hacía el elevador B antes de realizarle el cambio de cables.

En resumen, uno de los cables de tracción es el que se encuentra dañado, por lo que decidí dejarlo fuera de servicio por seguridad y para que no fuera a dañar alguna pieza más de su elevador y de inmediato tome fotos y se las envié a la licenciada Itzel explicándole lo sucedido.
